**Sanierung, Umbau und Erweiterung unter
Denkmalschutz**

'Rathaus Blankenheim', Blankenheim

Das Projekt

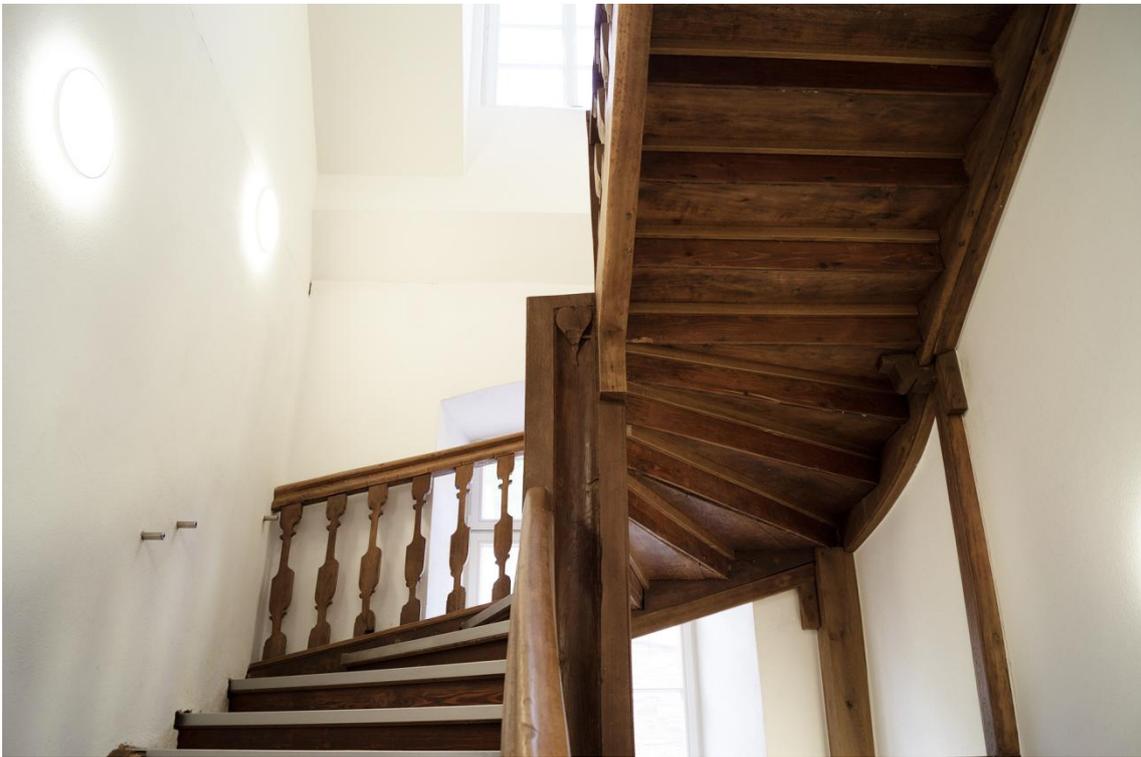
Sanierte 2-läufige Holzterpe

Vom Dachstuhl verbindet eine 2-läufige Holzterrasse die Geschosse miteinander. Diese Treppe wird vom LVR-Amt für Denkmalpflege als besonders wichtig eingestuft. Auch wenn sie grundsätzlich intakt ist, muss sie vollständig ertüchtigt werden. Dabei müssen stark abgenutzte und defekte Elemente ausgetauscht, das Geländer erhöht und die gesamte Beschichtung erneuert werden.

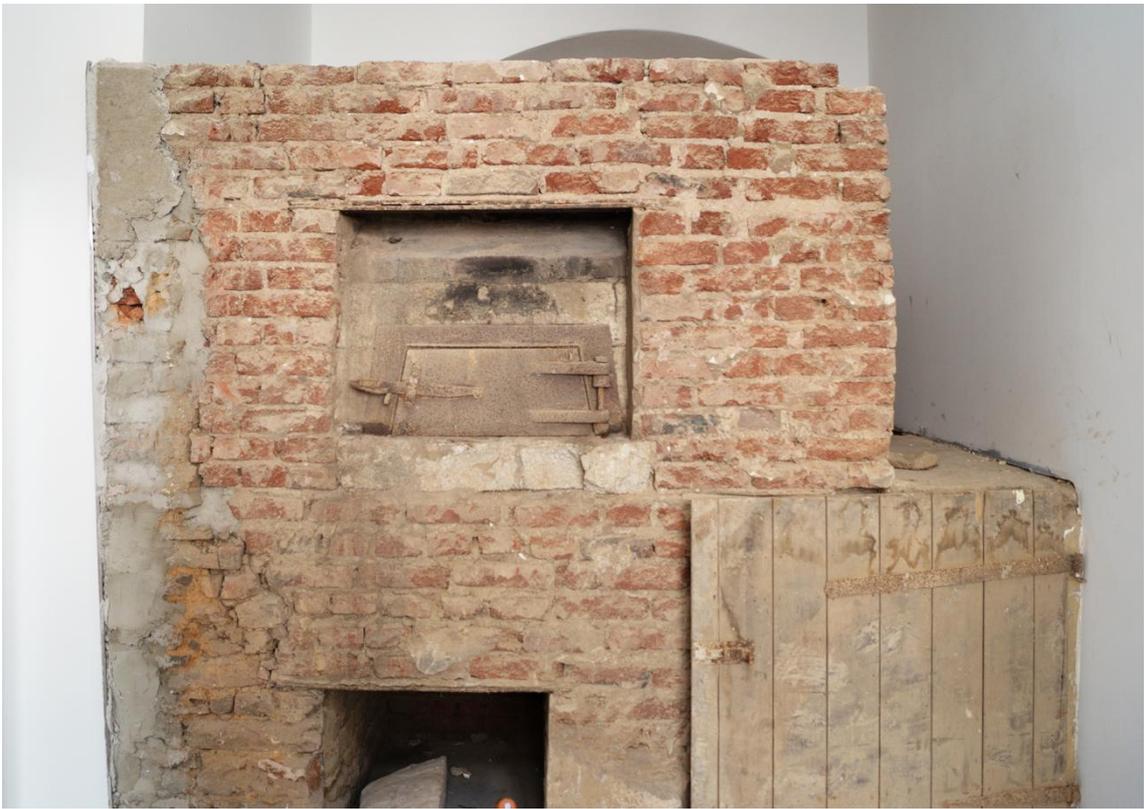
Rathaus Blankenheim Königswinterer Ofen

Im Erdgeschoss ist größtenteils ein Steinbelag verlegt. Dieser soll ebenfalls erhalten werden. Lediglich die Steintreppe, die in den Gewölbekeller im Untergeschoss führt, muss ertüchtigt werden, da sie im Laufe der Jahrhunderte sehr stark abgenutzt wurde. Der restliche Steinbelag inkl. Steinplatten wird zwischengelagert, aufbereitet und neu verlegt. Die aus Sandstein bestehende Fassade wird aufbereitet und gereinigt. Fehlende Teile sowie stark beschädigte Elemente werden fachgerecht ausgetauscht. Im Erdgeschoss befindet sich zudem noch ein sogenannter 'Königswinterer Ofen', der aufgrund seines Alters und Seltenheit als wichtiges Zeitzeugnis eingestuft wird. Dieser wird ebenfalls saniert und instandgesetzt.

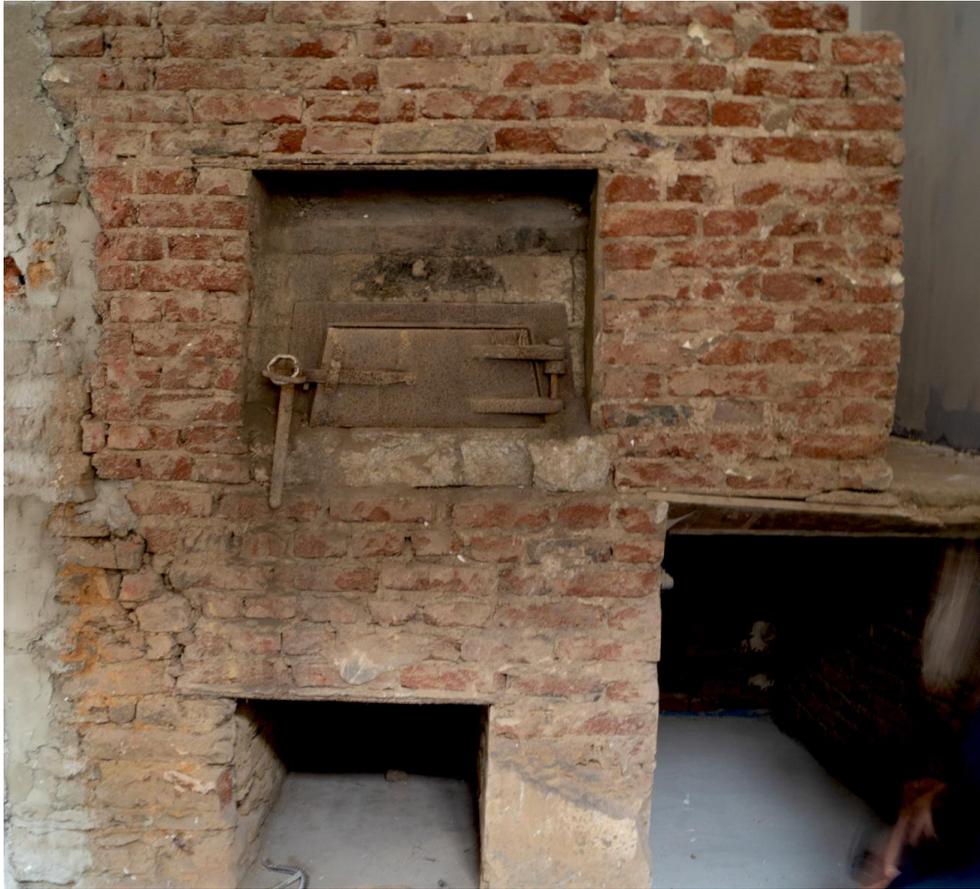
Rathaus Blankenheim historischer Ofen

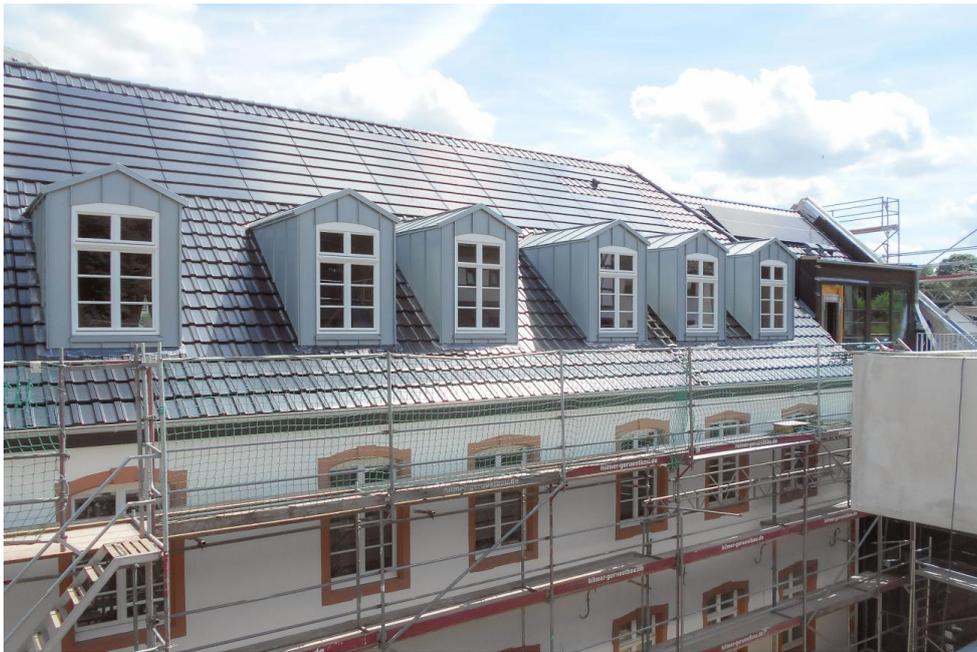
Das Dach wurde vollständig erneuert

Die Dachkonstruktion wurde seit 1738 nicht wesentlich erneuert und soll daher rückgebaut und instandgesetzt werden. Der Kehlbalkensdachstuhl wird dabei als denkmalschutzrechtlich bedeutsam eingestuft. Fachwerkelemente im Inneren sollen zudem überarbeitet und neu ausgerichtet werden.

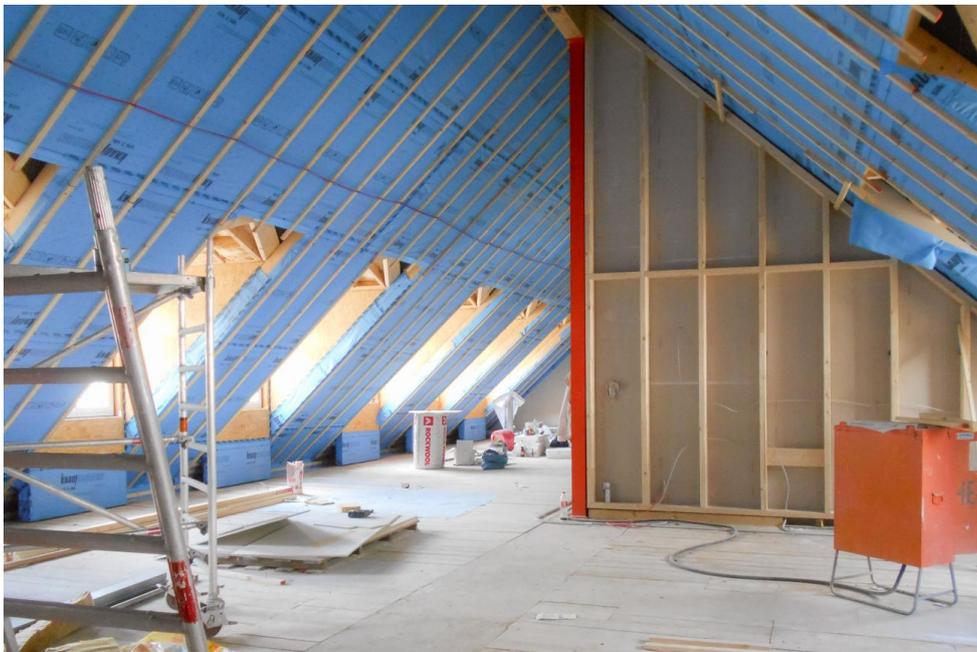
Der neue Dachstuhl

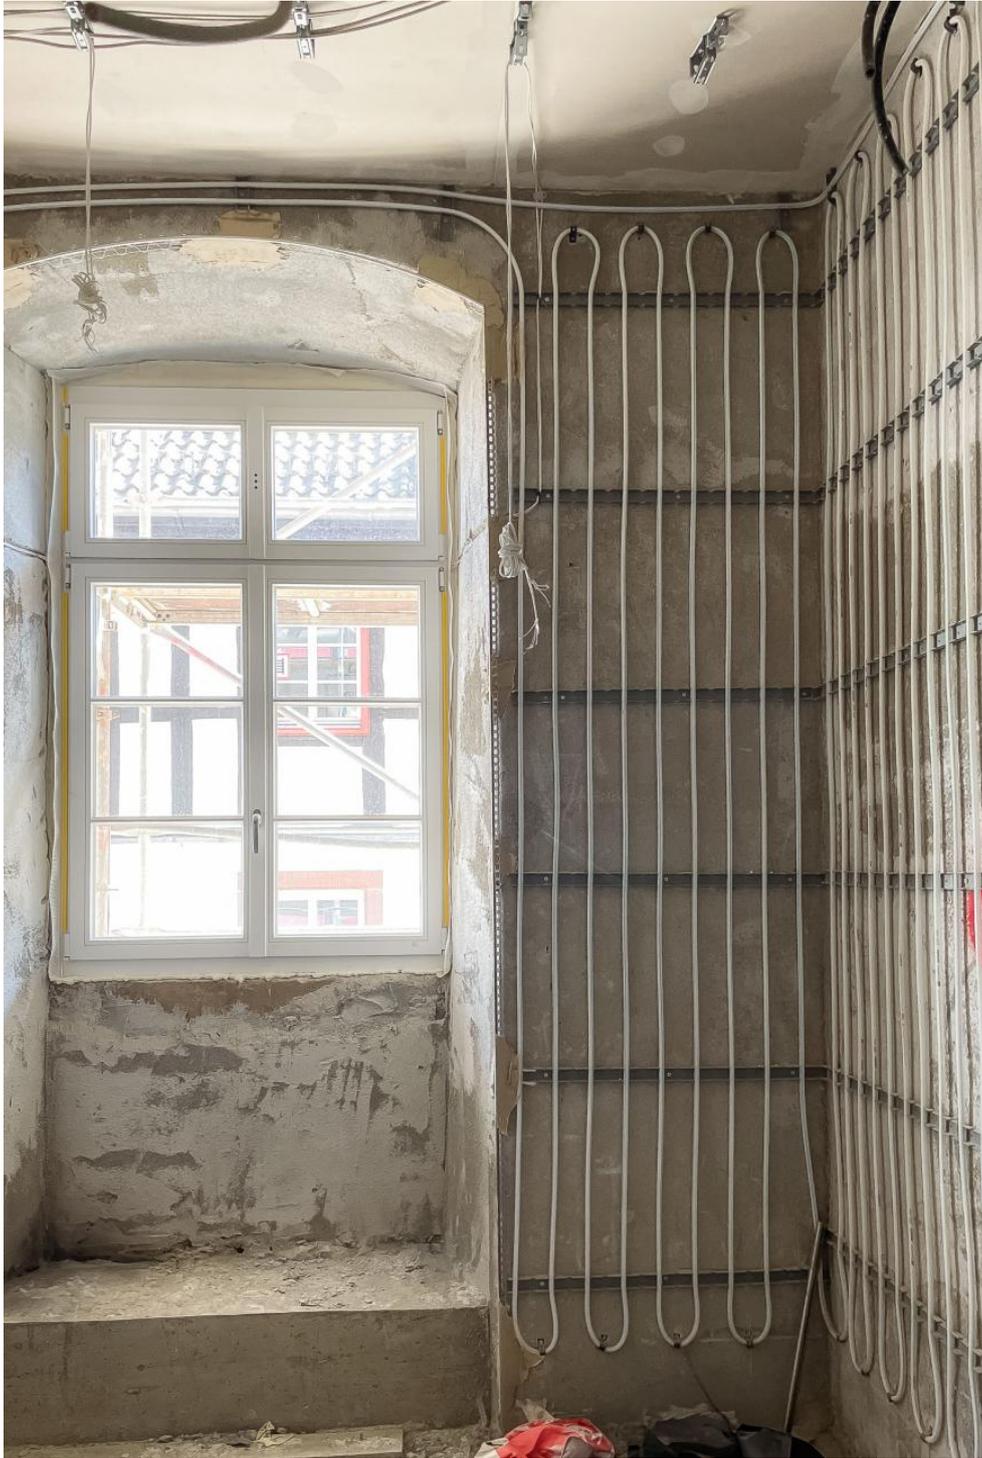
Innerliegende Wandheizung

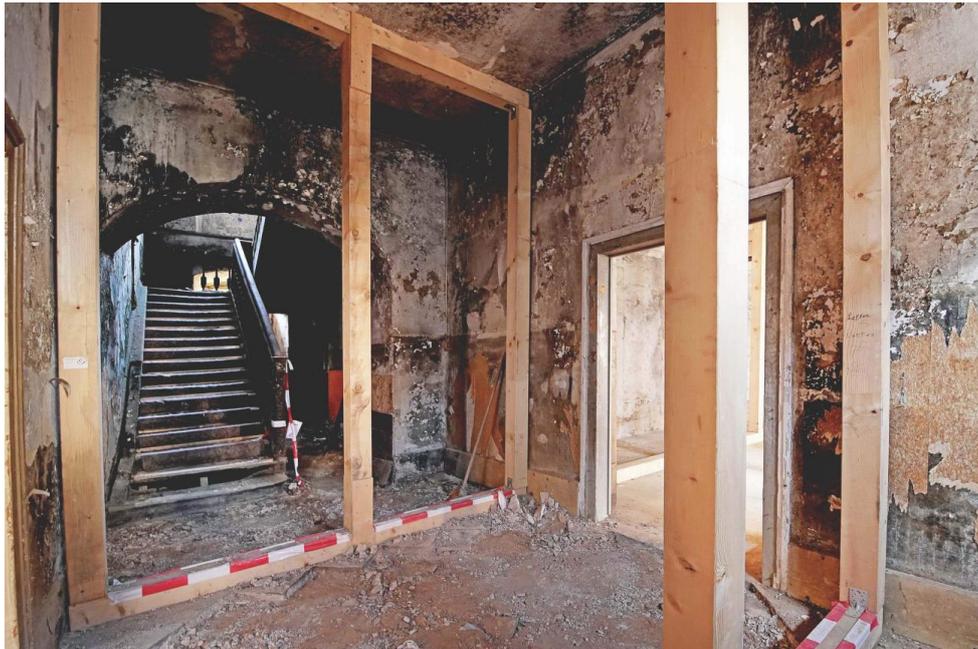
Alter Eingangsbereich mit denkmalgeschützter Treppe

Die sanierungsbedürftige Flügeltüre des bisherigen Eingangs ist durch eine kleine Treppe mit der Ahrstraße verbunden. Diese wurde bei Veränderungen der Straße auf eine zweistufige Treppe zurückgebaut und kann im Zuge der anstehenden Arbeiten, die auch die Ahrstraße betreffen, wiederhergestellt werden. Das Geländer sowie der Treppenbelag wird dabei zurückgebaut.

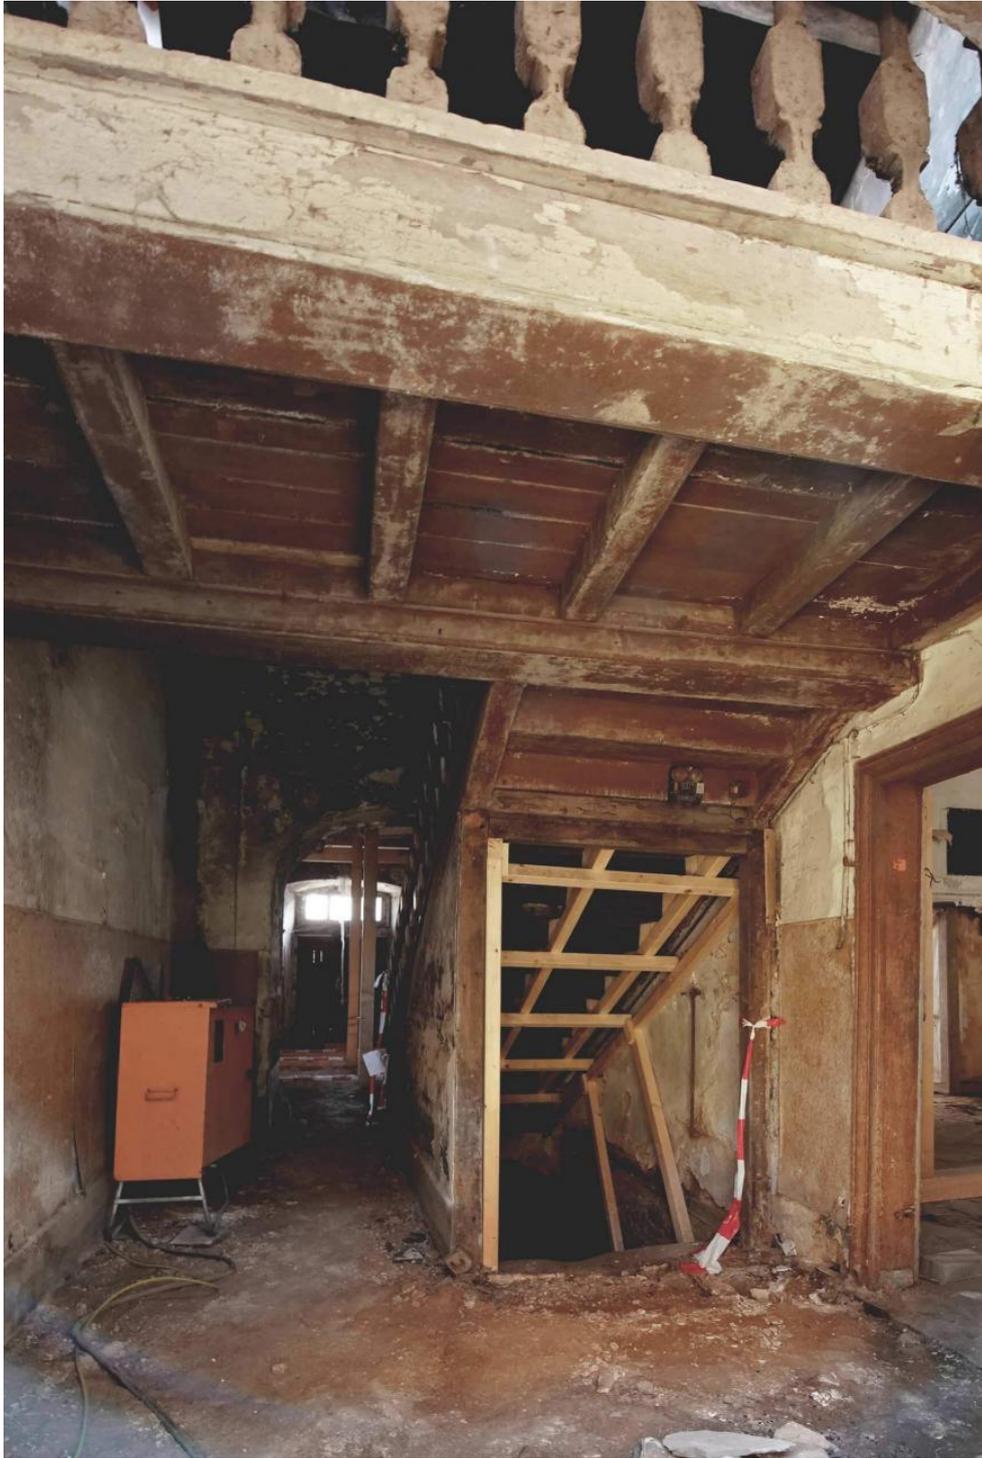
Rückansicht der gestützten Treppe

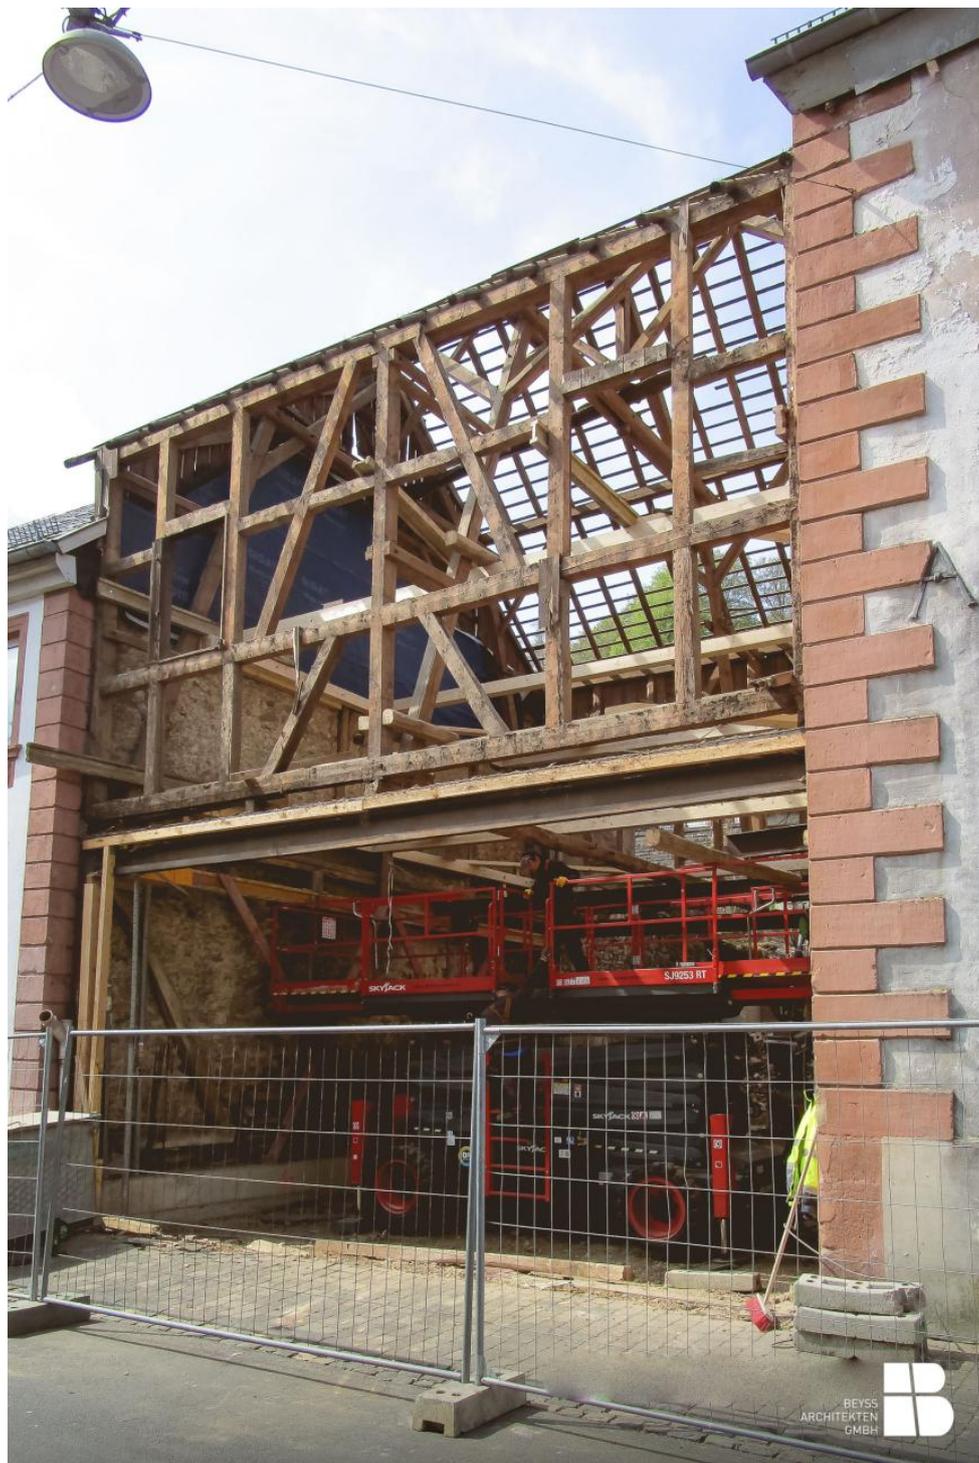
Der linke Anbau im Abbruch

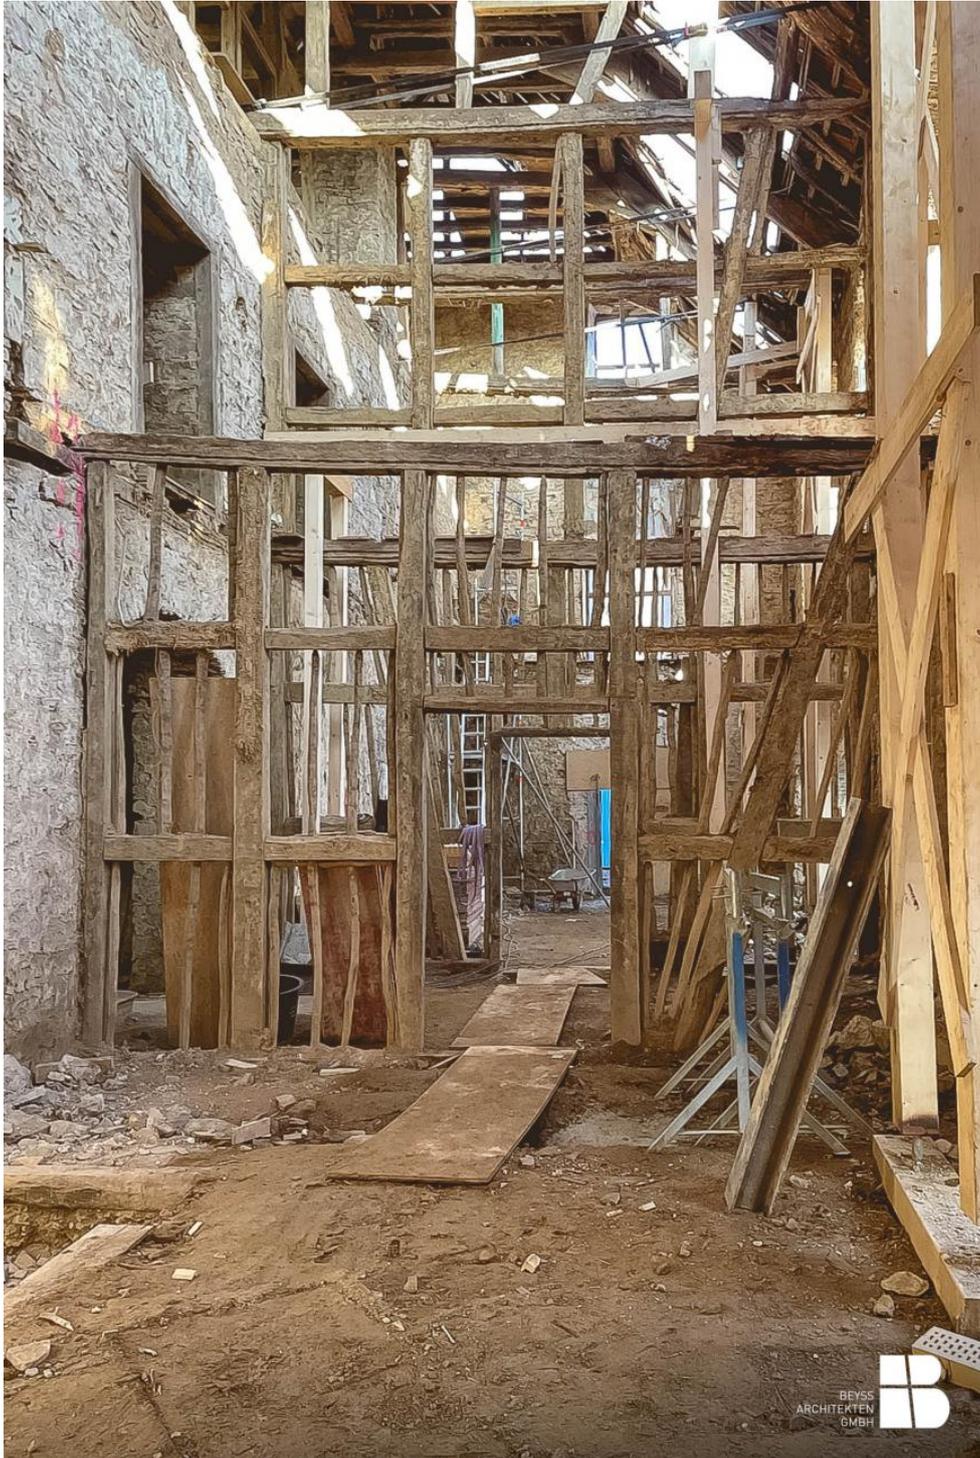
Nach Abbruch des Inneren sowie aller Etagenböden

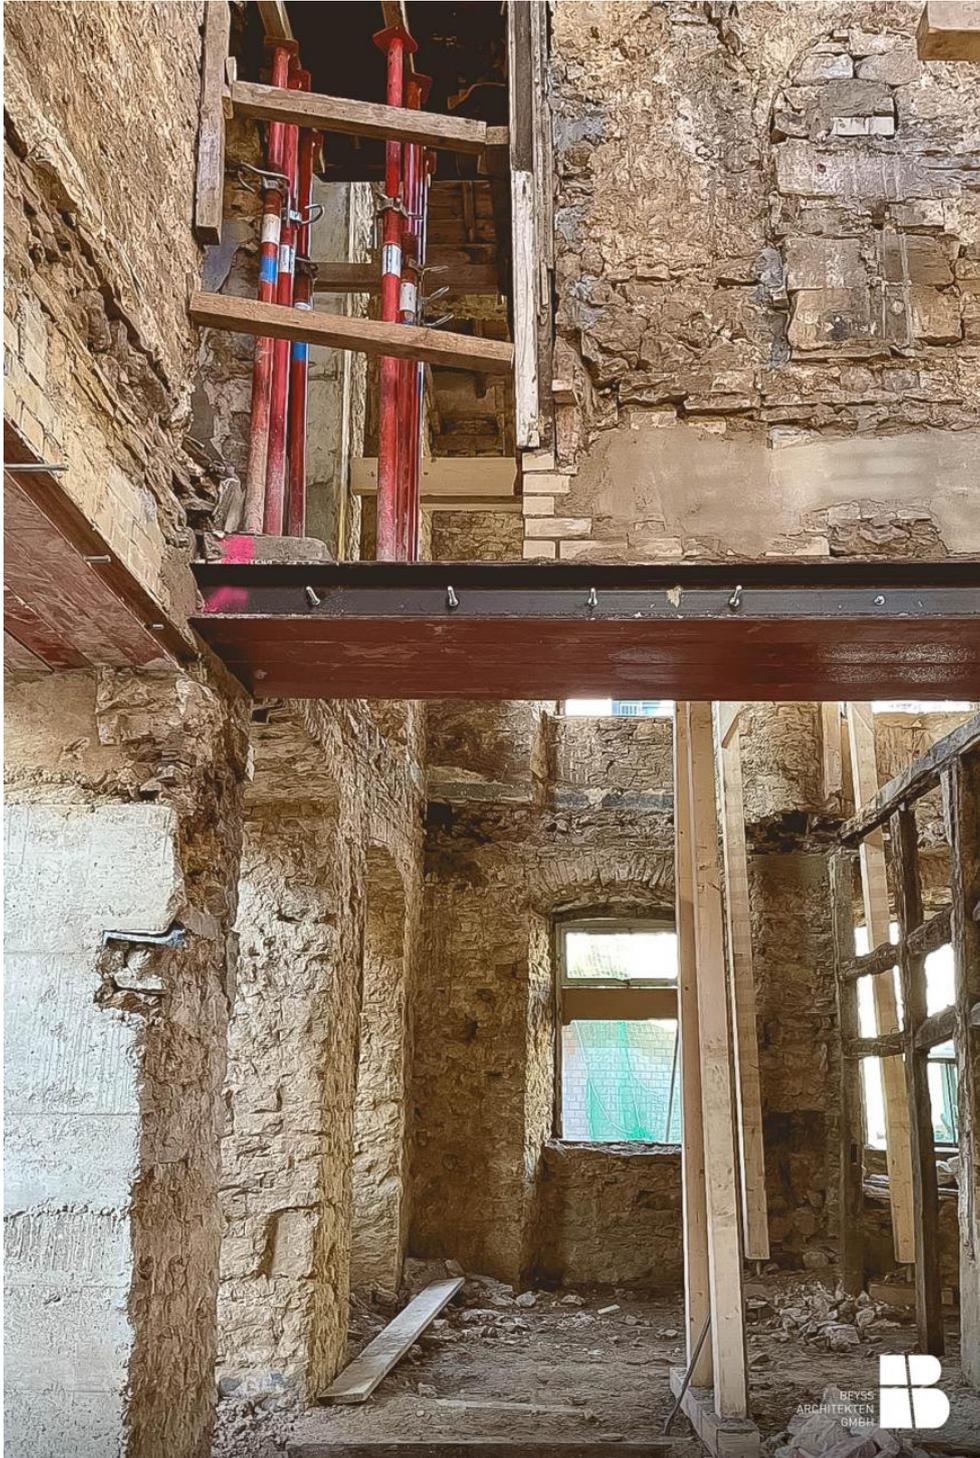
Wanddurchbrüche

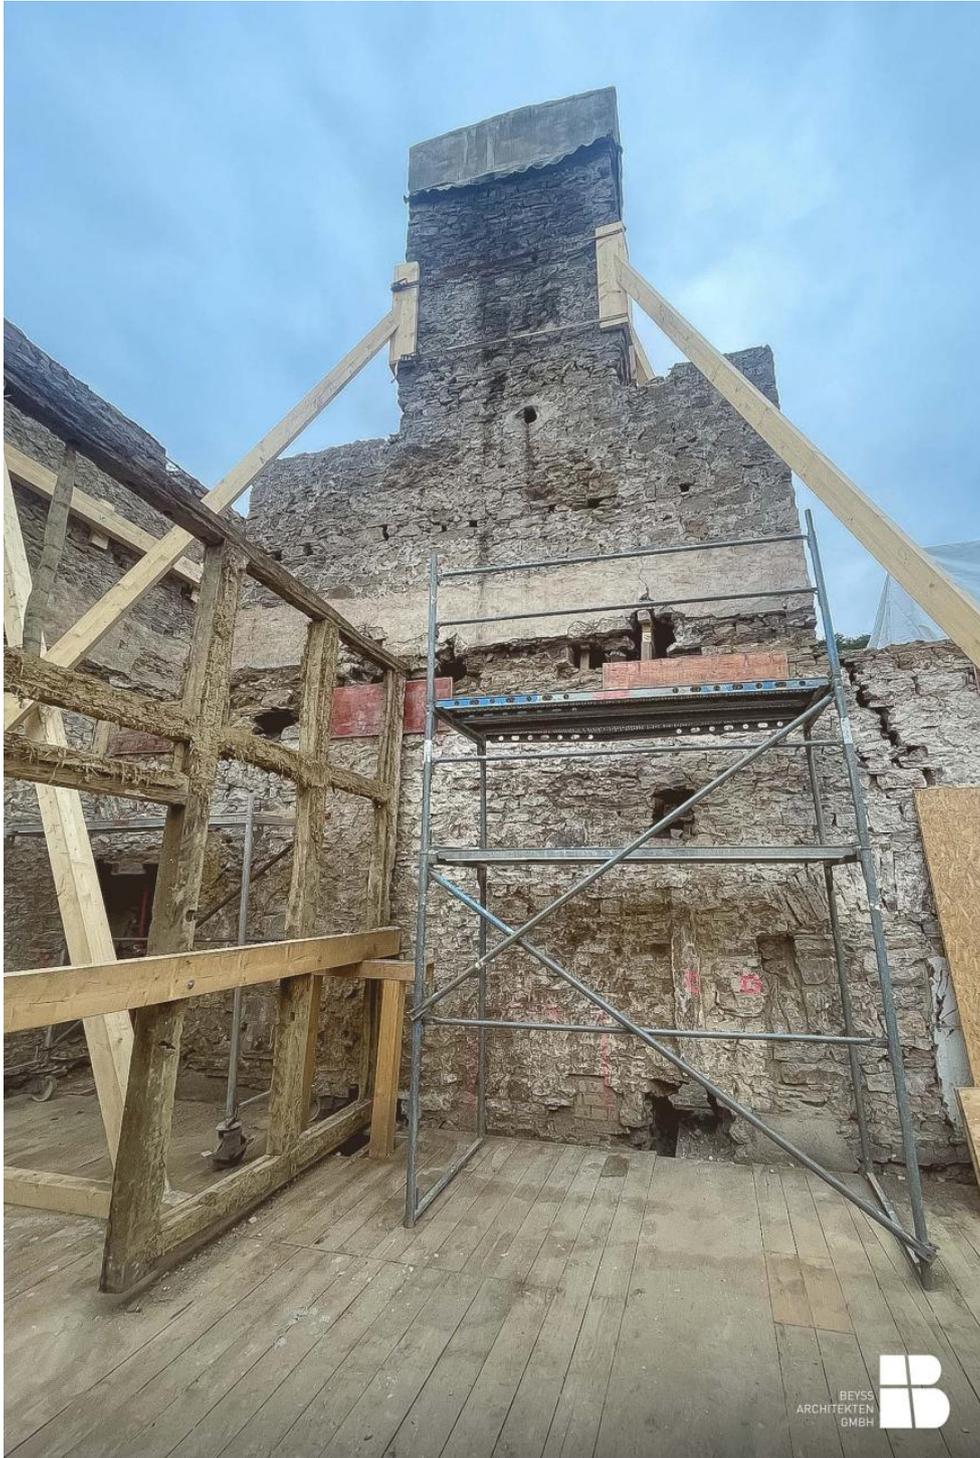
Der abgebaute Dachstuhl

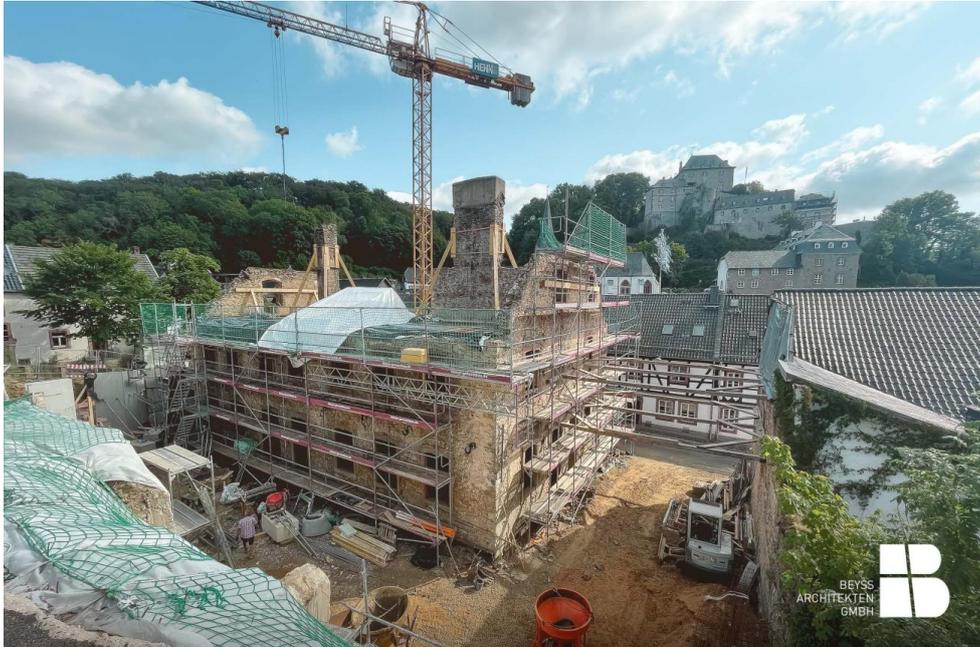
Das Gebäude ohne Dach während der Bauarbeiten im Oktober 2023

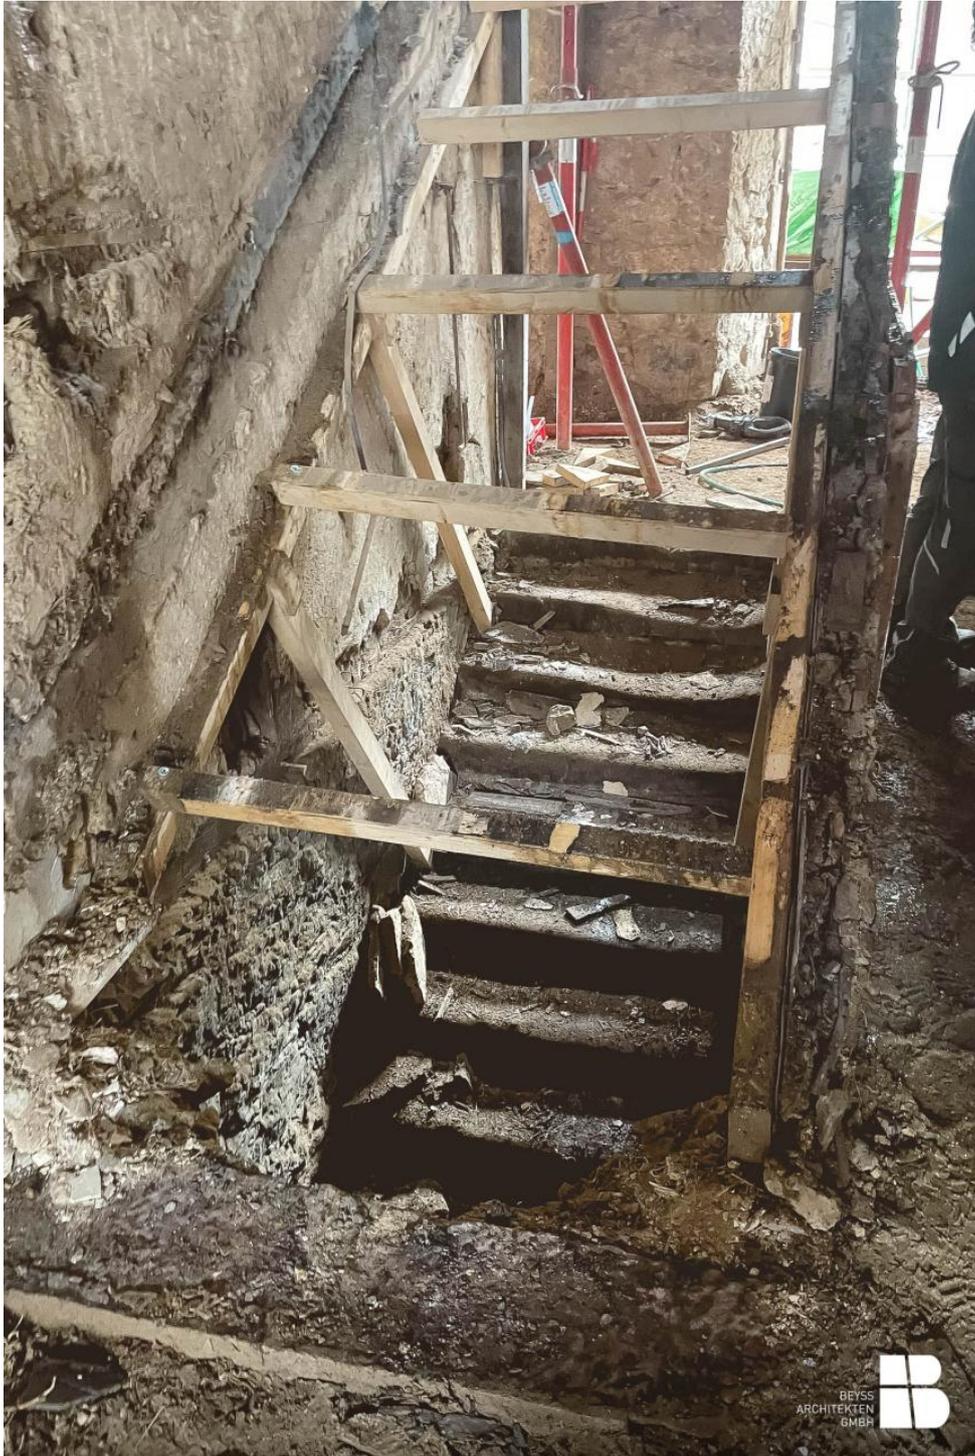
Nach Abtragung der denkmalgeschützten Treppe. Sichtbar ist nur die alte Steintreppe in den Gewölbekeller

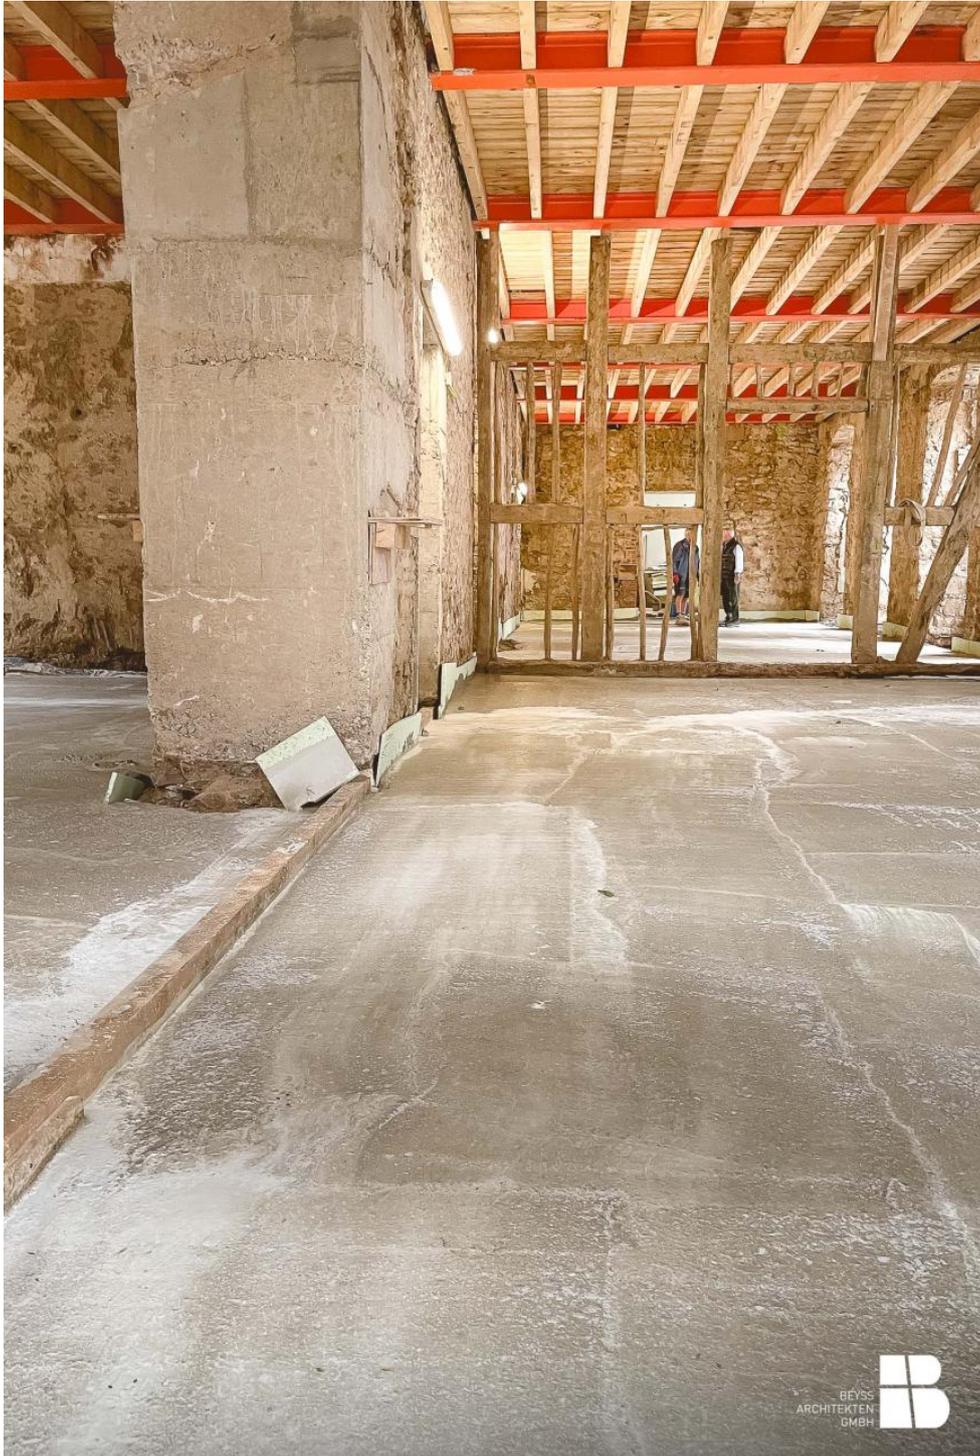
Das Erdgeschoss mit neuem Bodenaufbau und Geschossdecken

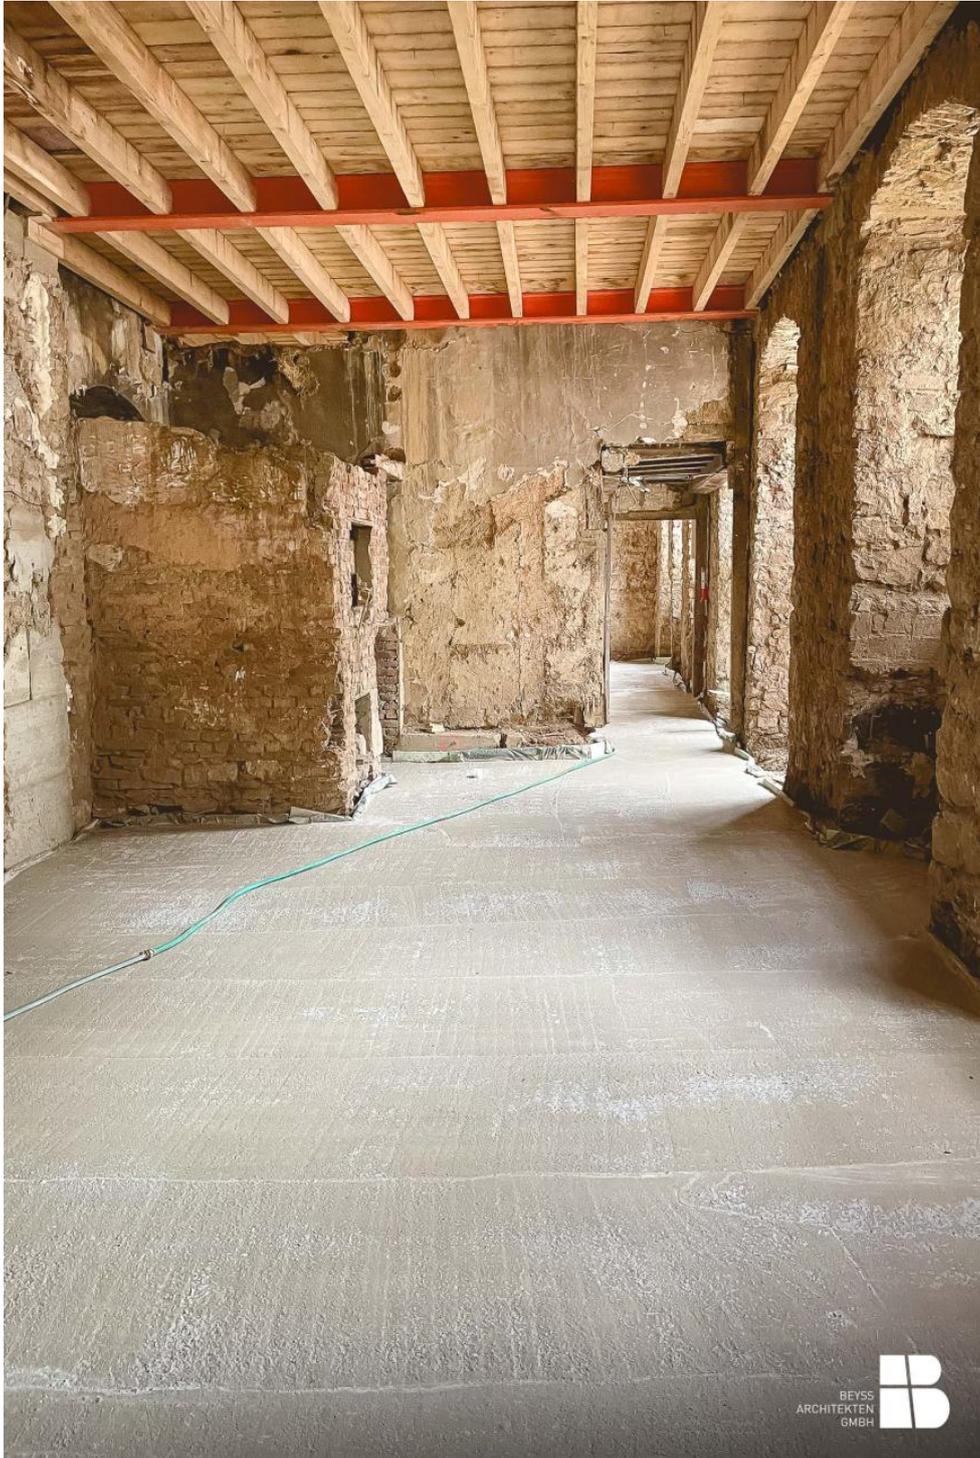
Das Erdgeschoss mit neuem Bodenaufbau und Geschossdecken.
Links zu sehen: der alte Brotfen

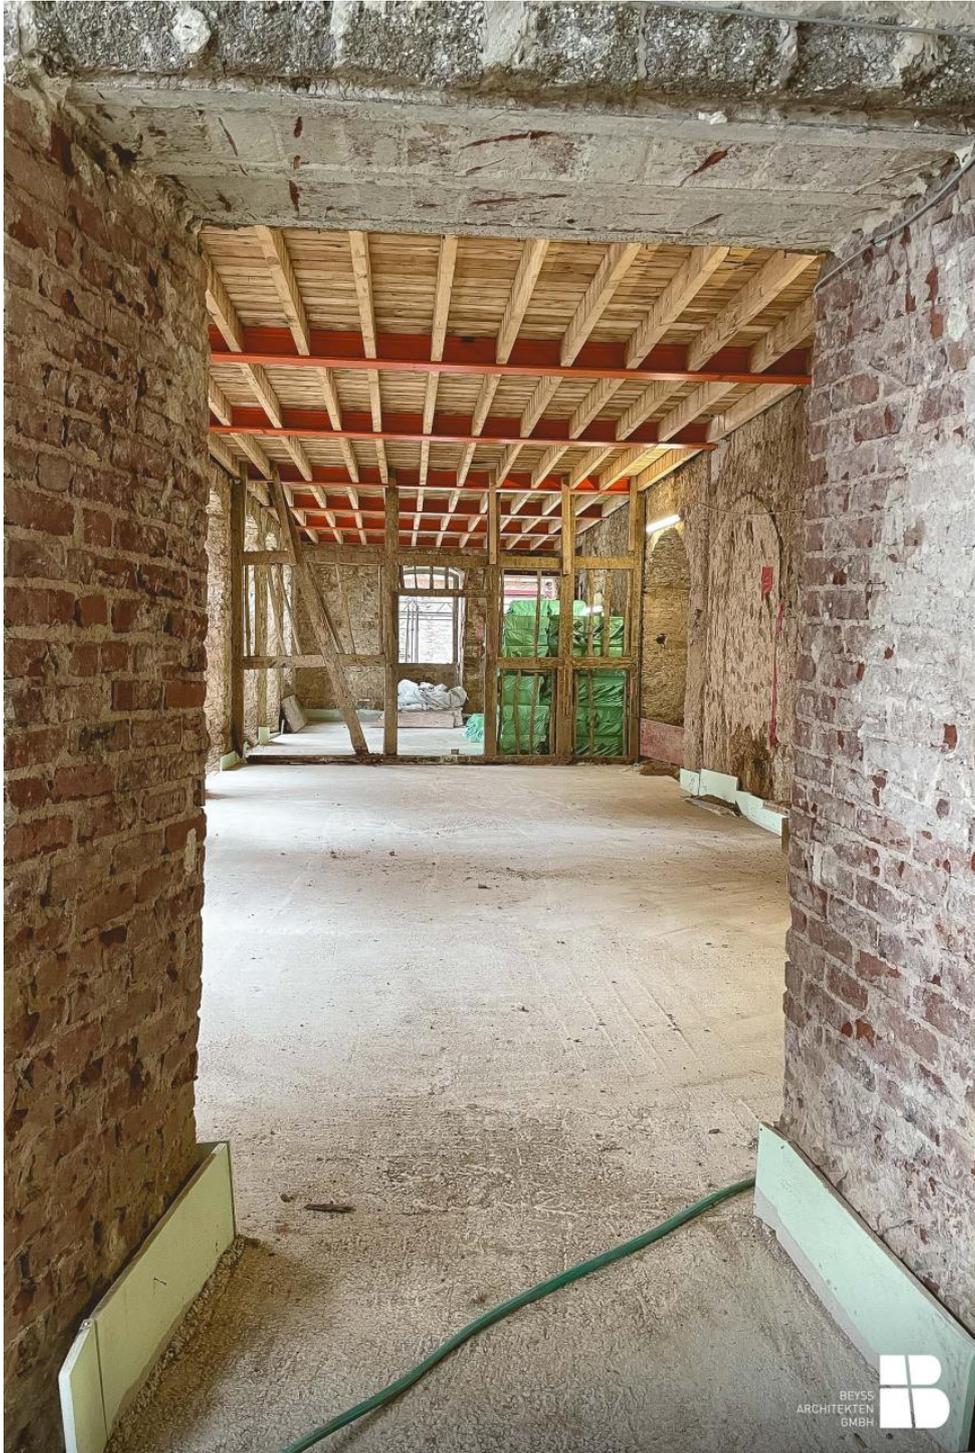
Durchgang im Erdgeschoss mit neuem Bodenaufbau und Geschossdecken

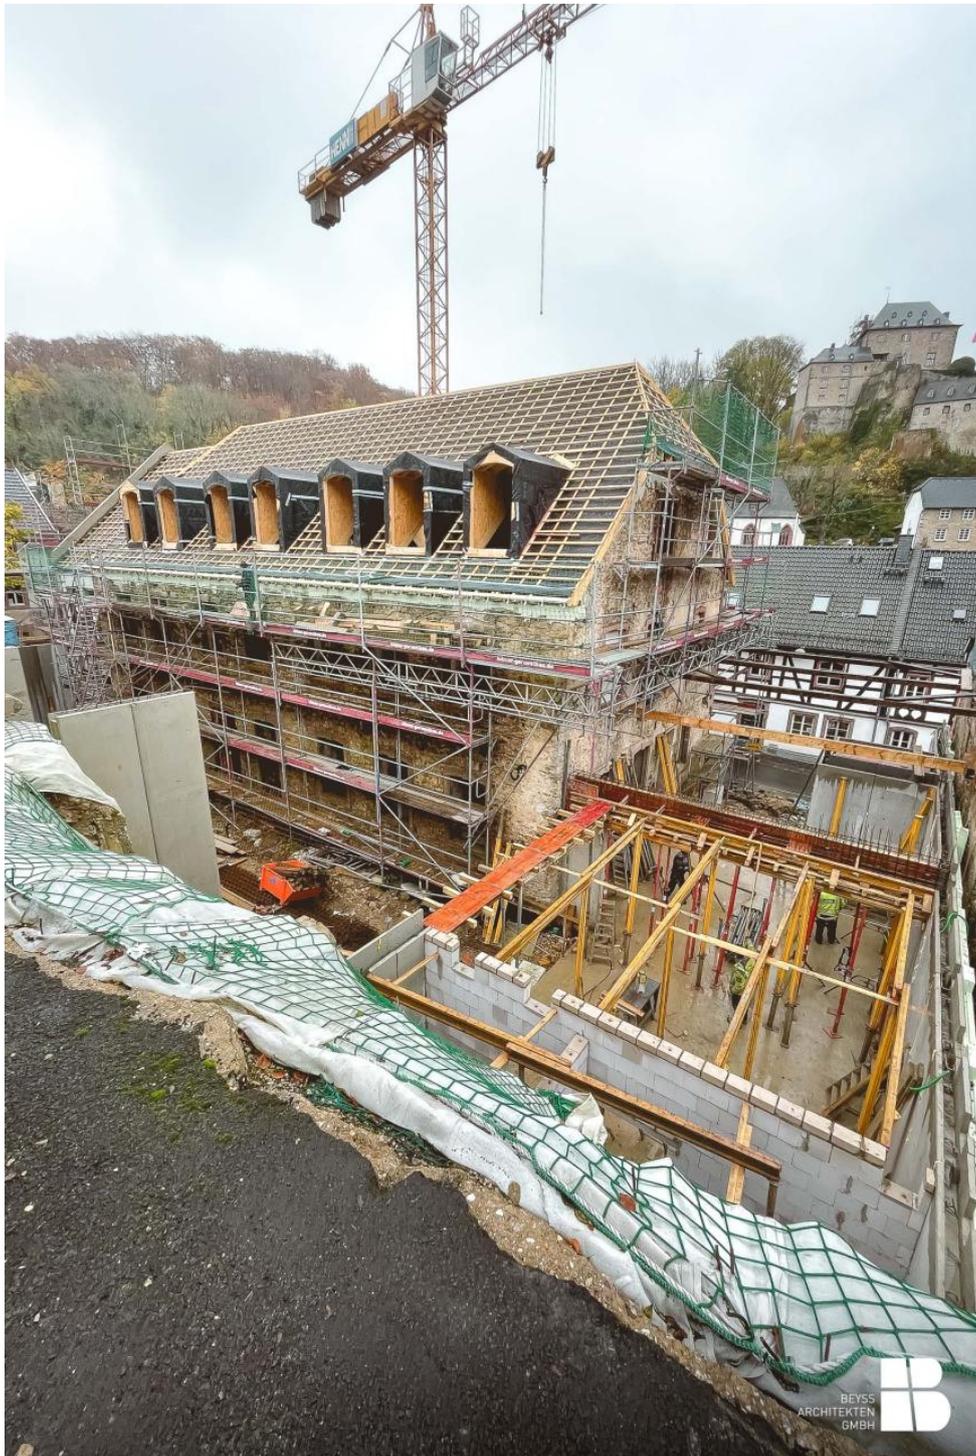
Das Dach wurde neu aufgebaut. Zudem wurde der linke Anbau abgerissen. Die Vorbereitungen zur Errichtung des Neubaus haben begonnen.

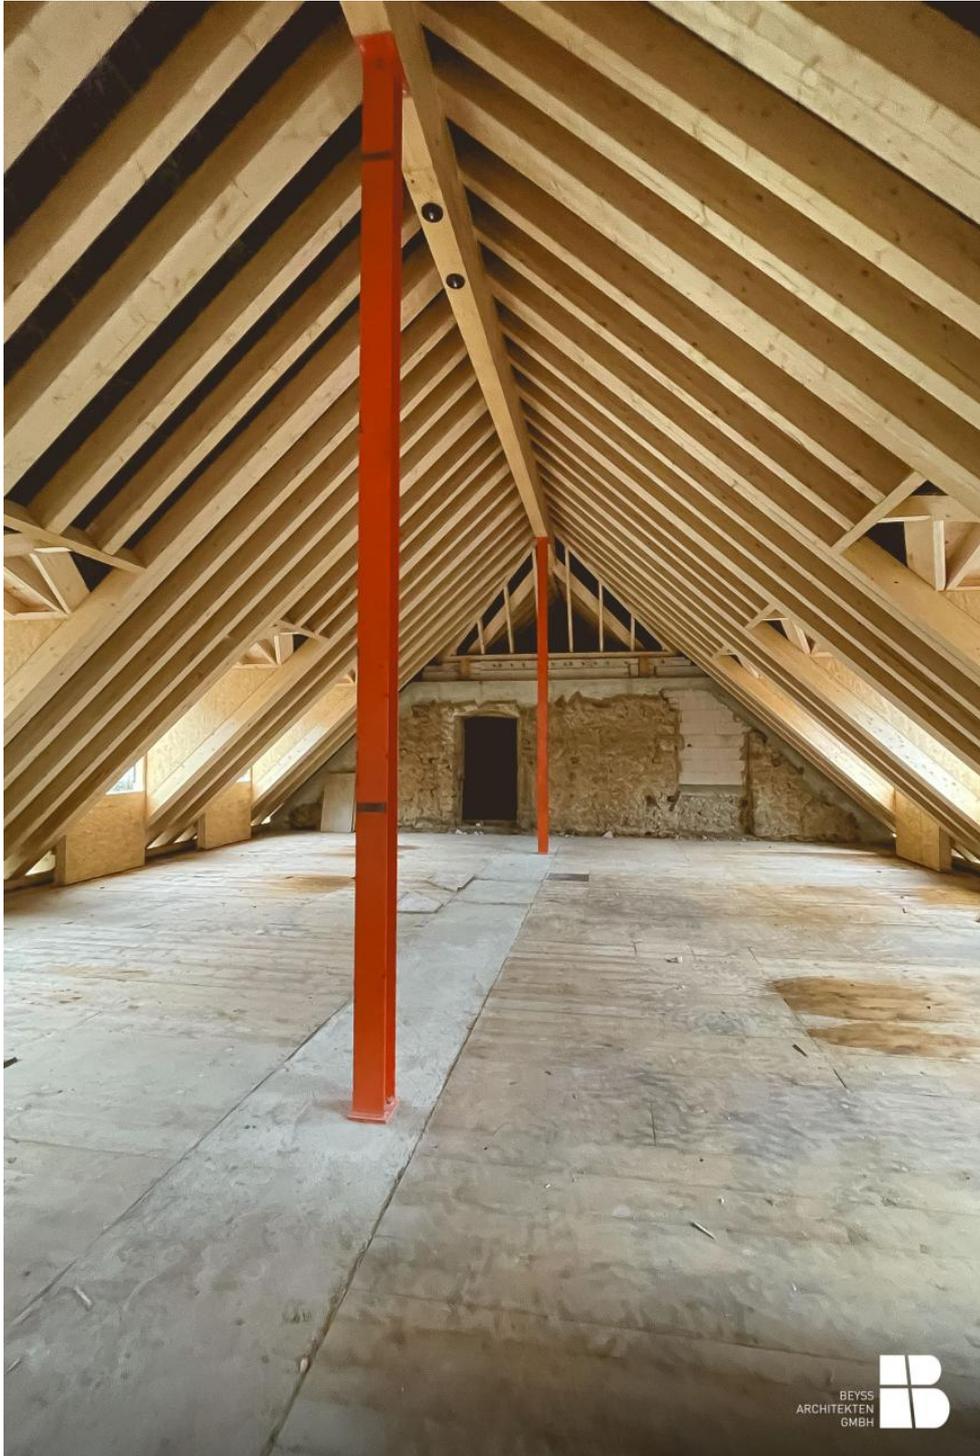
Der neue Dachstuhl des künftigen Rathauses der Gemeinde
Blankenheim
