**Sanierung, Umbau und Erweiterung unter
Denkmalschutz**

'Rathaus Blankenheim', Blankenheim

Das Projekt

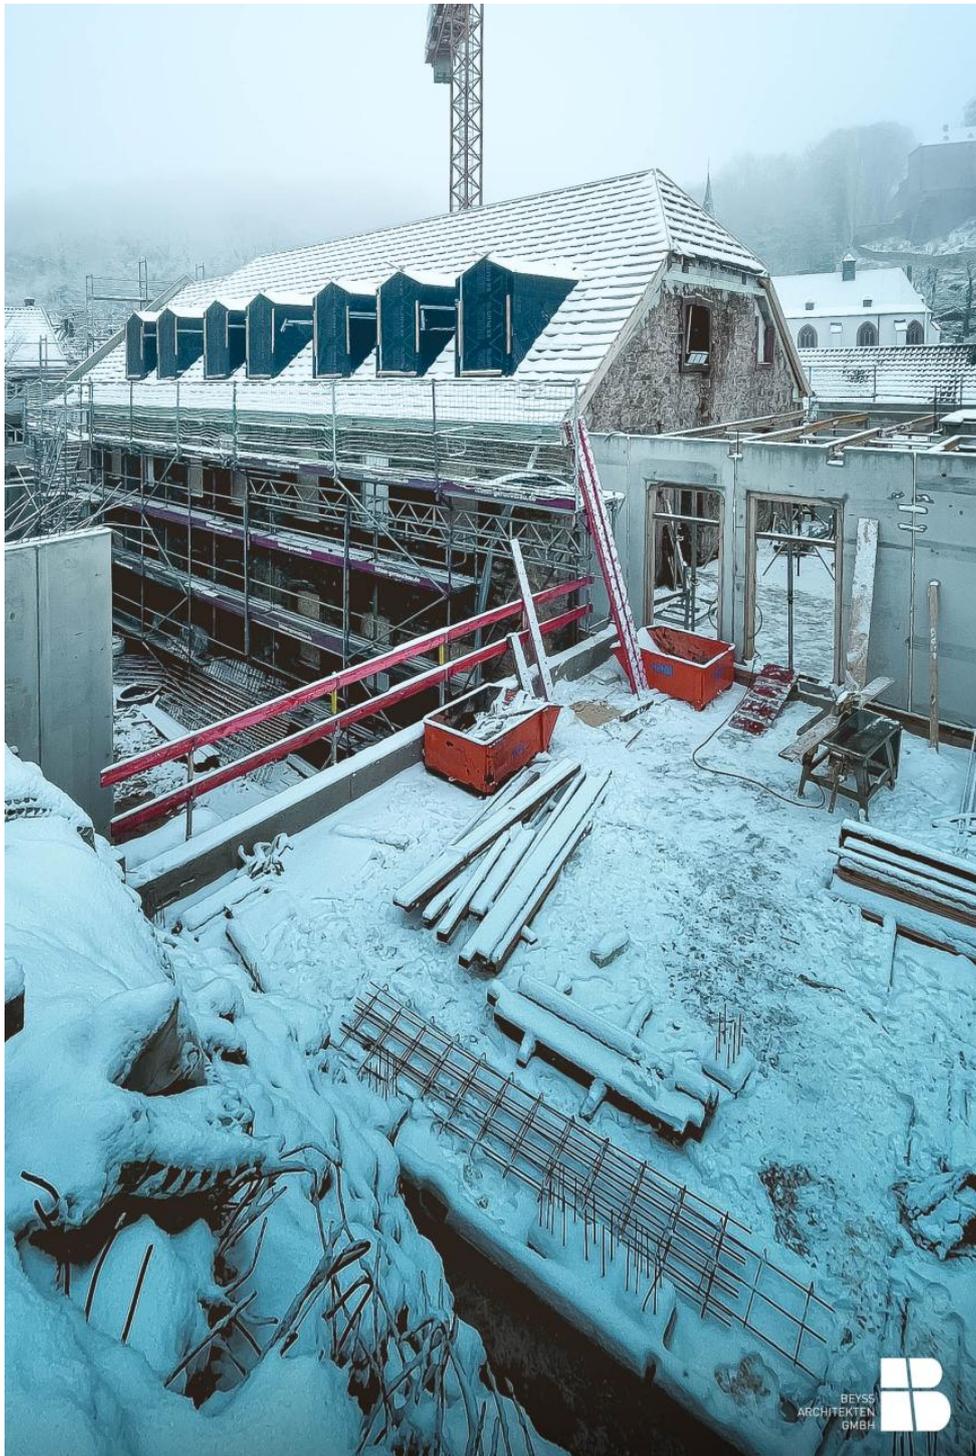
Die Baustelle Ende November 2023. Der Rohbau für die Erweiterungsneubauten links und rechts neben dem Bestandsgebäude stehen.
