**Sanierung, Umbau und Erweiterung unter
Denkmalschutz
'Rathaus Blankenheim',
Blankenheim**

Das Projekt

Die Projektdaten

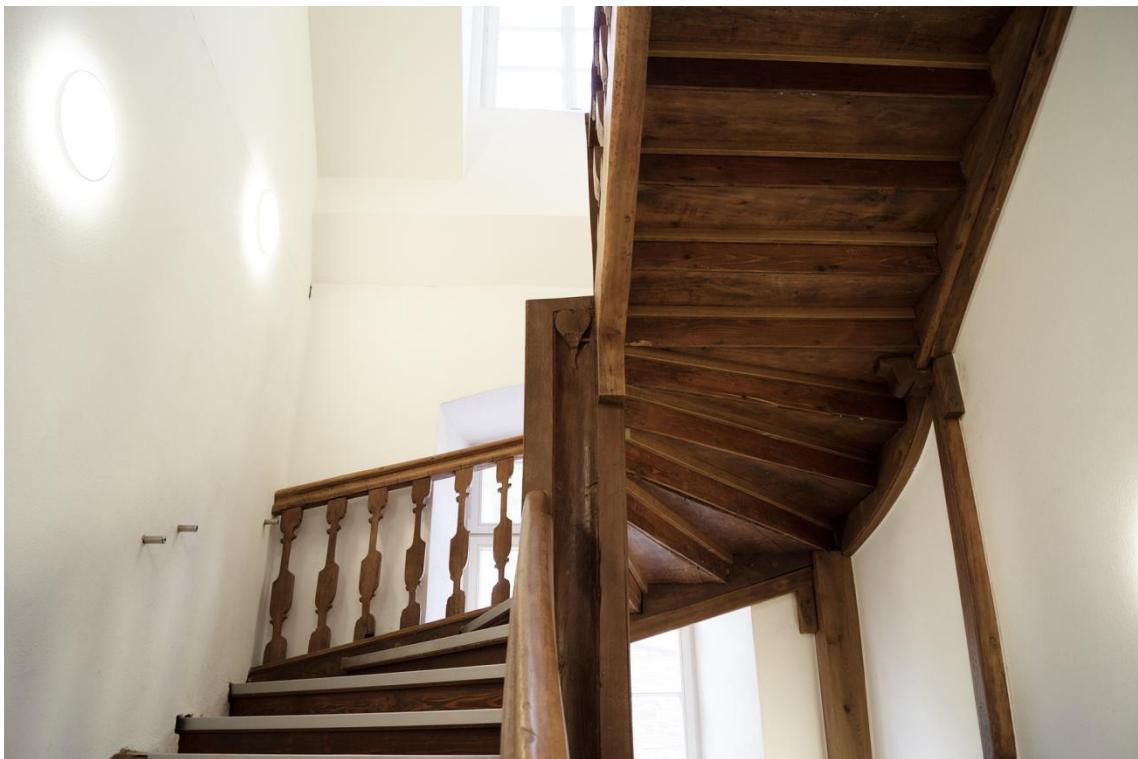
Sanierte 2-läufige Holztreppe

Vom Dachstuhl verbindet eine 2-läufige Holztreppe die Geschosse miteinander. Diese Treppe wird vom LVR-Amt für Denkmalpflege als besonders wichtig eingestuft. Auch wenn sie grundsätzlich intakt ist, muss sie vollständig ertüchtigt werden. Dabei müssen stark abgenutzte und defekte Elemente ausgetauscht, das Geländer erhöht und die gesamte Beschichtung erneuert werden.

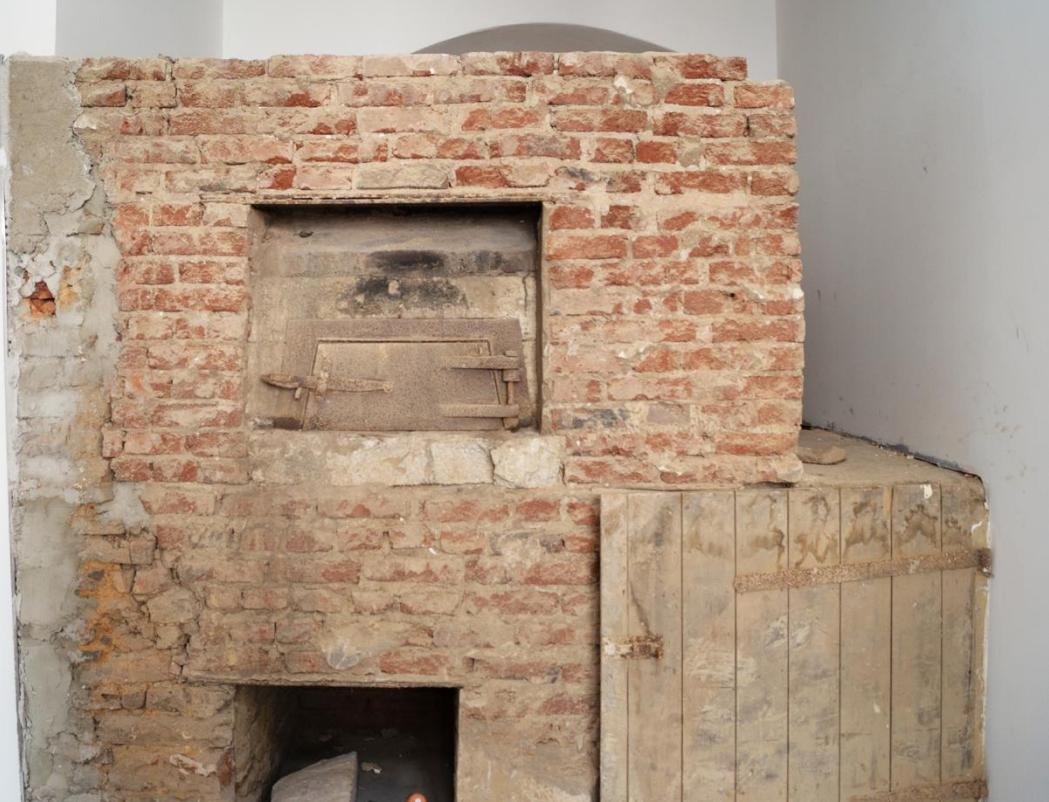
Rathaus Blankenheim Königswinterer Ofen

Im Erdgeschoss ist größtenteils ein Steinbelag verlegt. Dieser soll ebenfalls erhalten werden. Lediglich die Steintreppe, die in den Gewölbekeller im Untergeschoss führt, muss ertüchtigt werden, da sie im Laufe der Jahrhunderte sehr stark abgenutzt wurde. Der restliche Steinbelag inkl. Steinplatten wird zwischengelagert, aufbereitet und neu verlegt. Die aus Sandstein bestehende Fassade wird aufbereitet und gereinigt. Fehlende Teile sowie stark beschädigte Elemente werden fachgerecht ausgetauscht. Im Erdgeschoss befindet sich zudem noch ein sogenannter 'Königswinterer Ofen', der aufgrund seines Alters und Seltenheit als wichtiges Zeitzeugnis eingestuft wird. Dieser wird ebenfalls saniert und instandgesetzt.

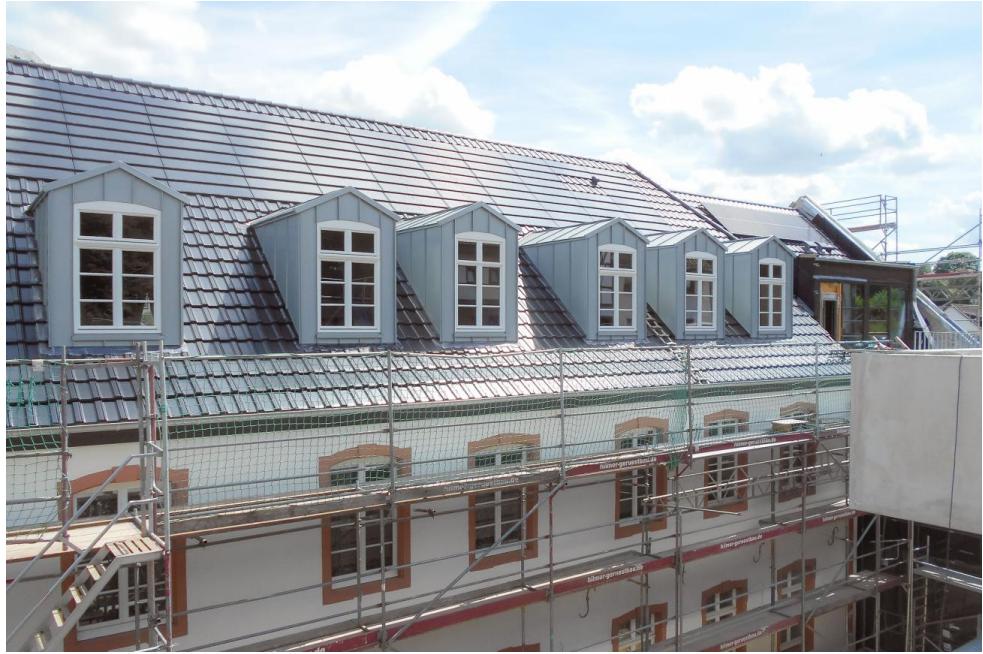
Das Dach wurde vollständig erneuert

Die Dachkonstruktion wurde seit 1738 nicht wesentlich erneuert und soll daher rückgebaut und instandgesetzt werden. Der Kehlbalkensdachstuhl wird dabei als denkmalschutzrechtlich bedeutsam eingestuft. Fachwerkelemente im Inneren sollen zudem überarbeitet und neu ausgerichtet werden.

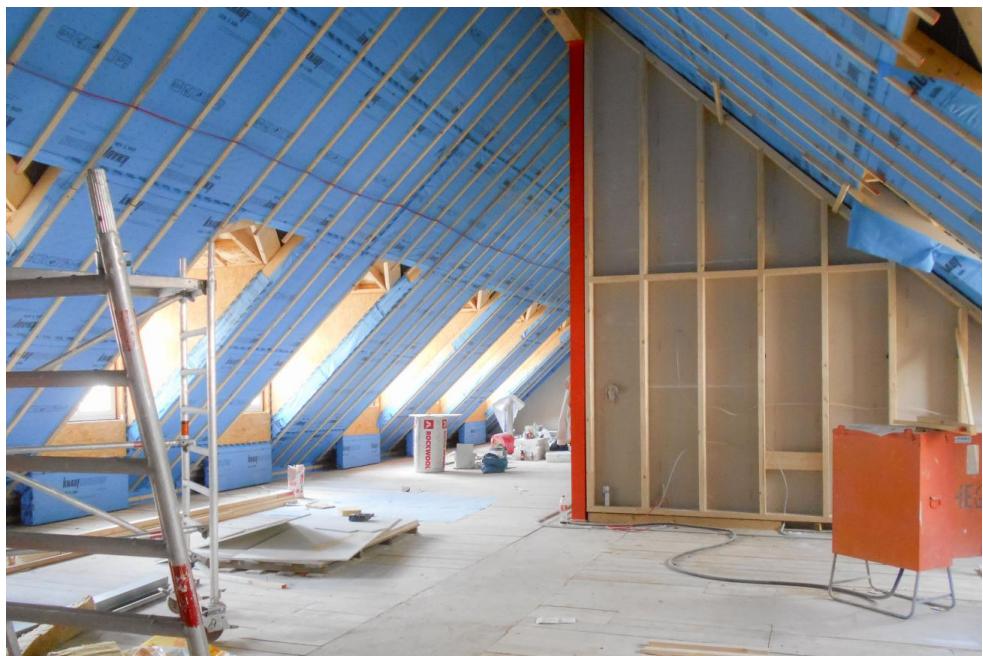
Der neue Dachstuhl

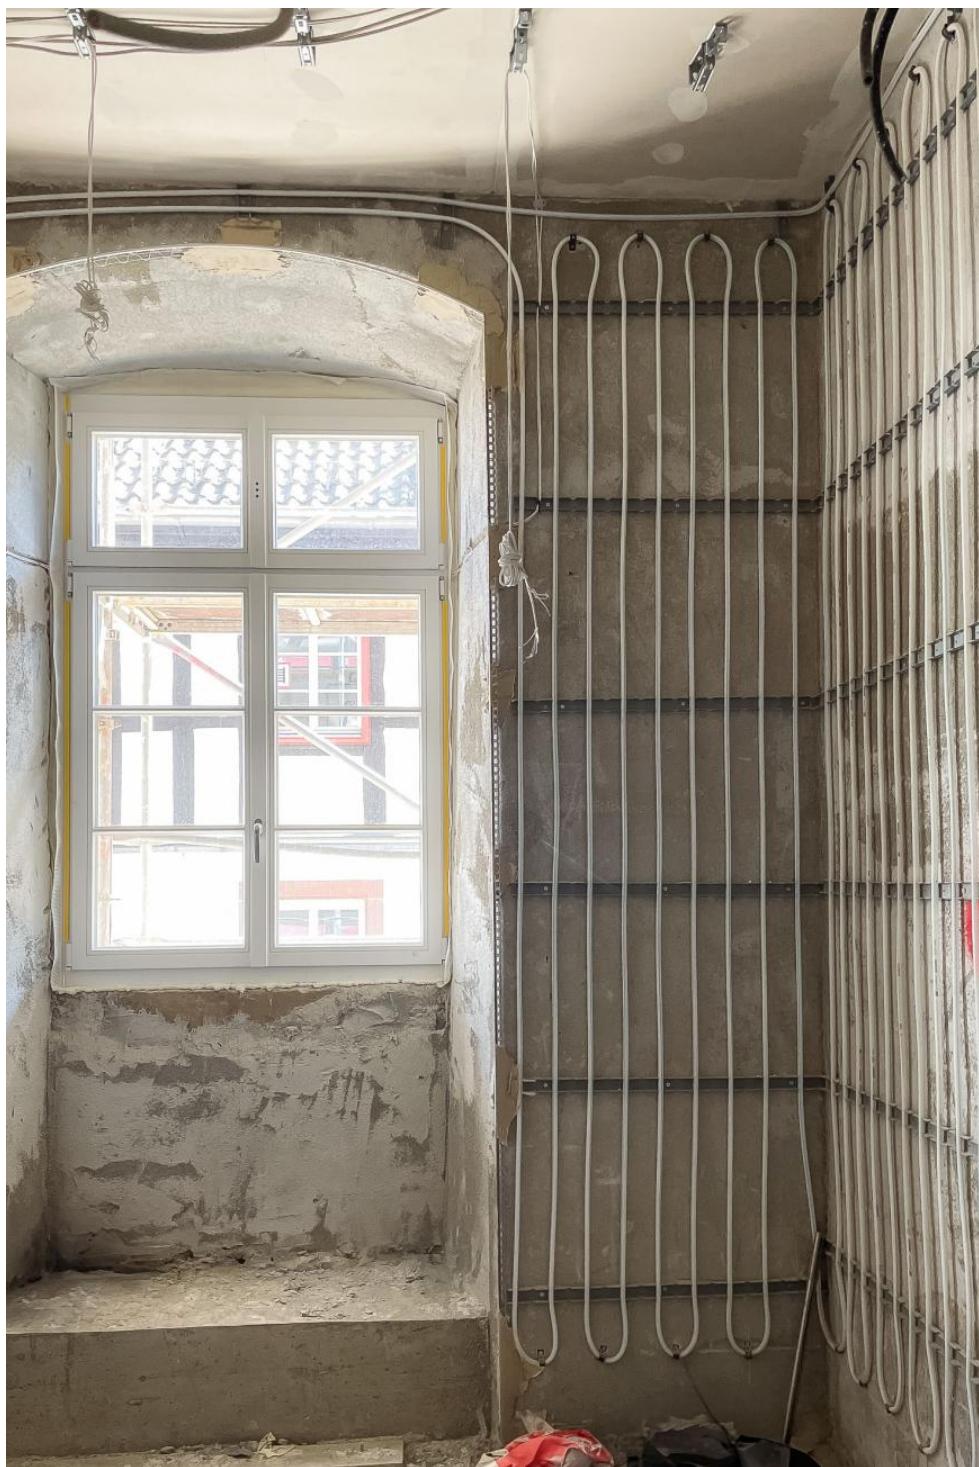
Innenliegende Wandheizung

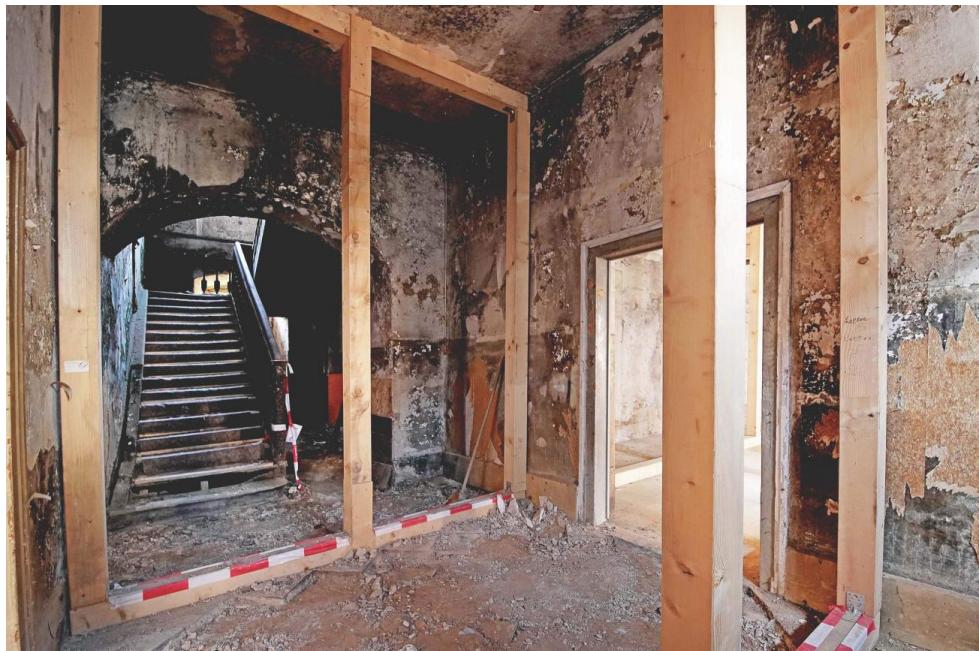
Alter Eingangsbereich mit denkmalgeschützter Treppe

Die sanierungsbedürftige Flügeltüre des bisherigen Eingangs ist durch eine kleine Treppe mit der Ahrstraße verbunden. Diese wurde bei Veränderungen der Straße auf eine zweistufige Treppe zurückgebaut und kann im Zuge der anstehenden Arbeiten, die auch die Ahrstraße betreffen, wiederhergestellt werden. Das Geländer sowie der Treppenbelag wird dabei zurückgebaut.

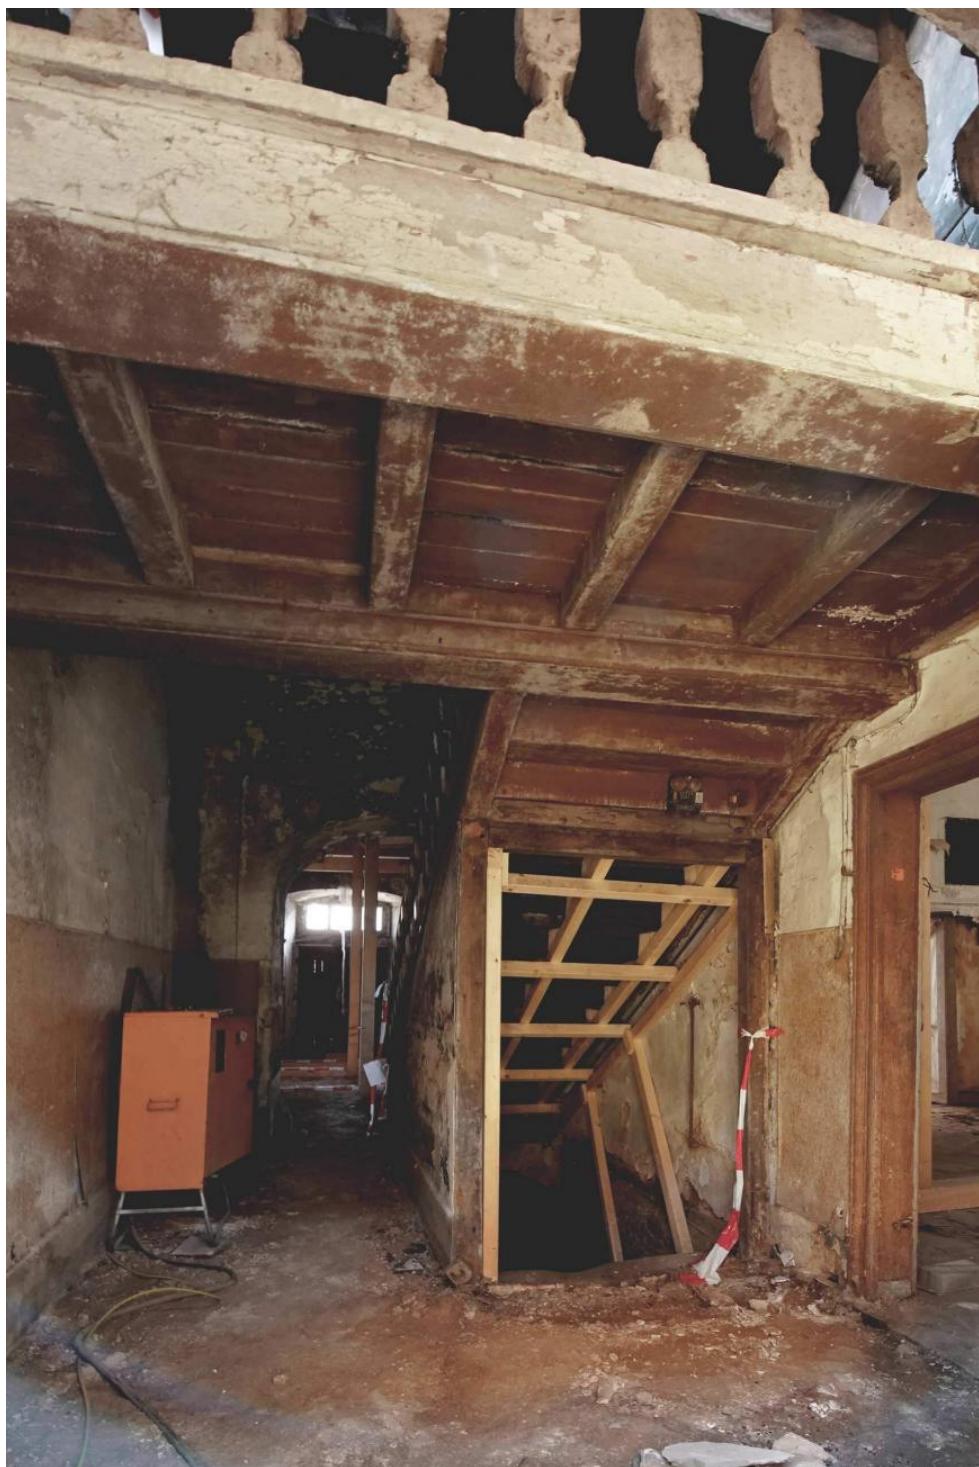
Rückansicht der gestützten Treppe

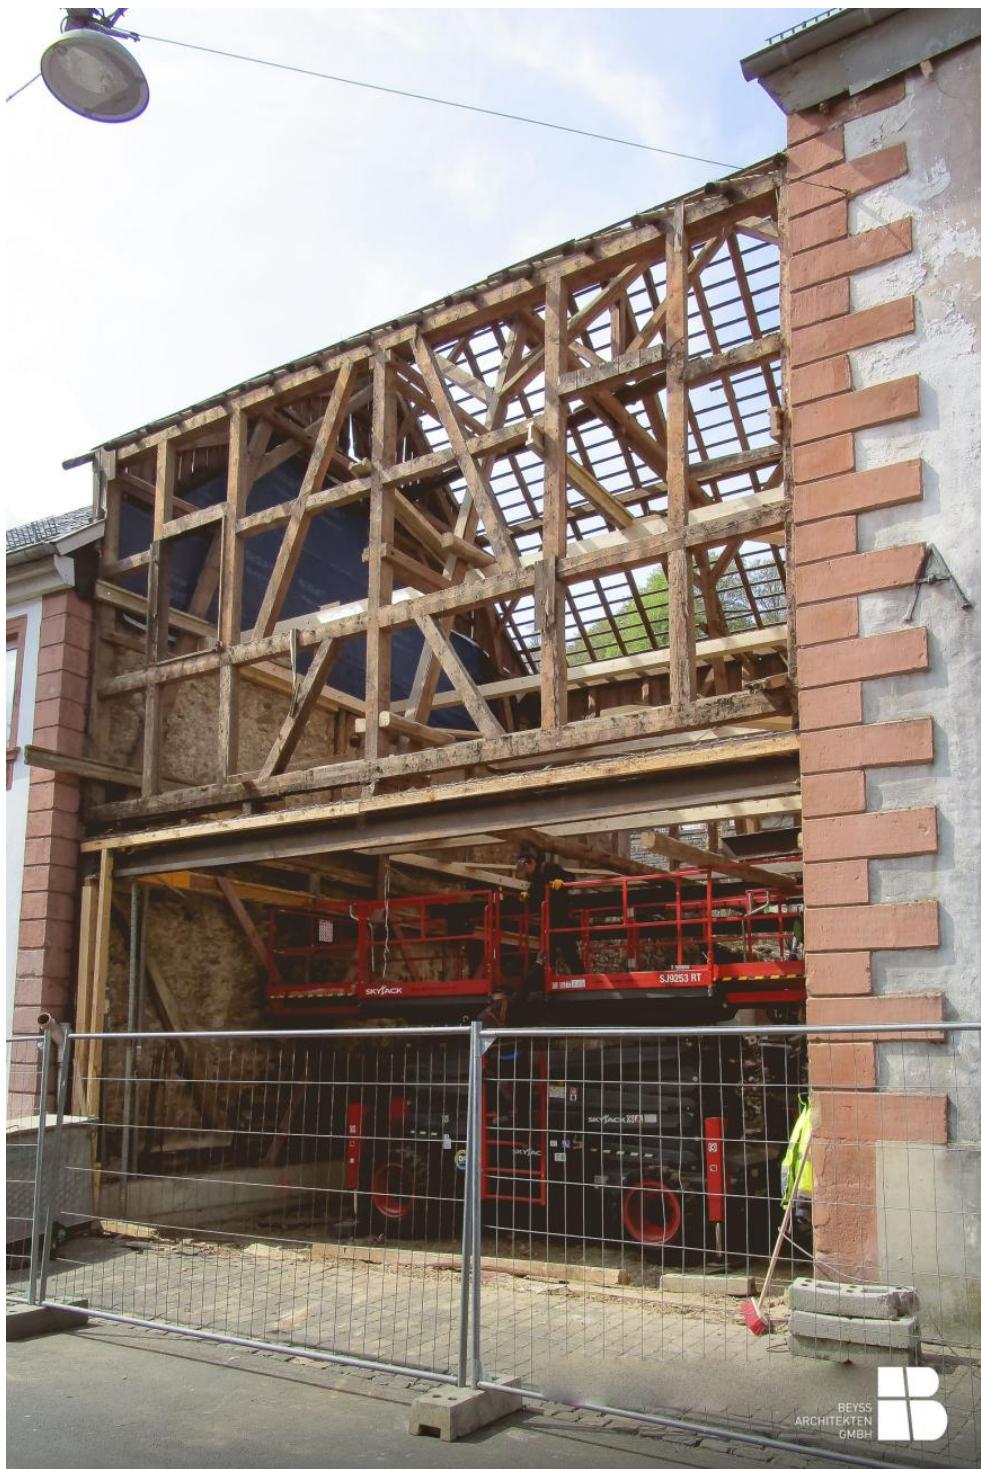
Der linke Anbau im Abbruch

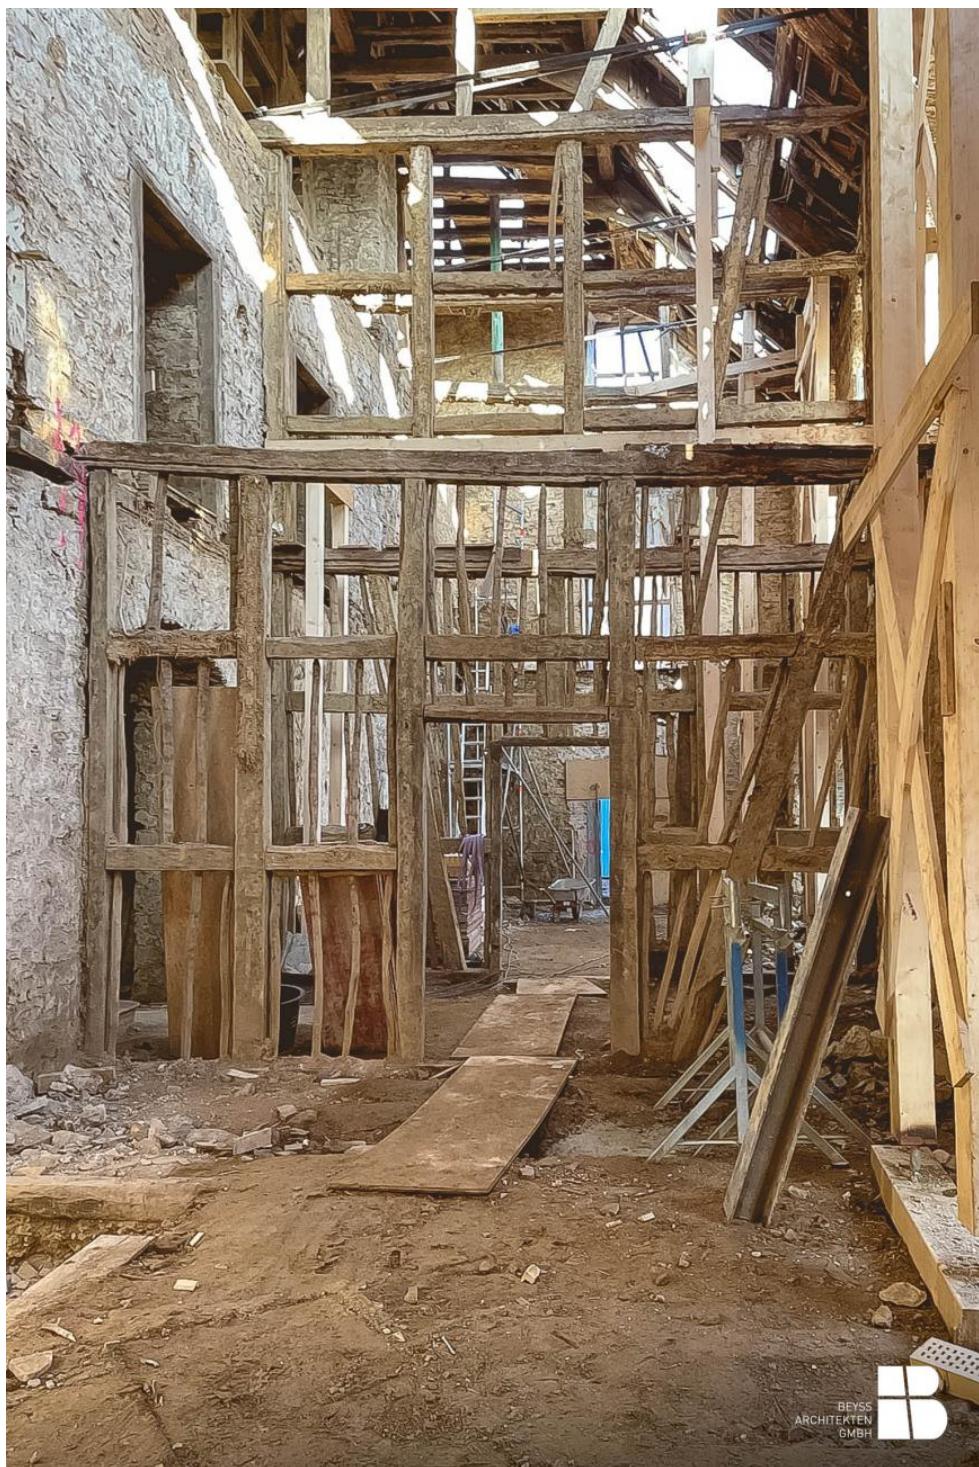
Nach Abbruch des Inneren sowie aller Etagenböden

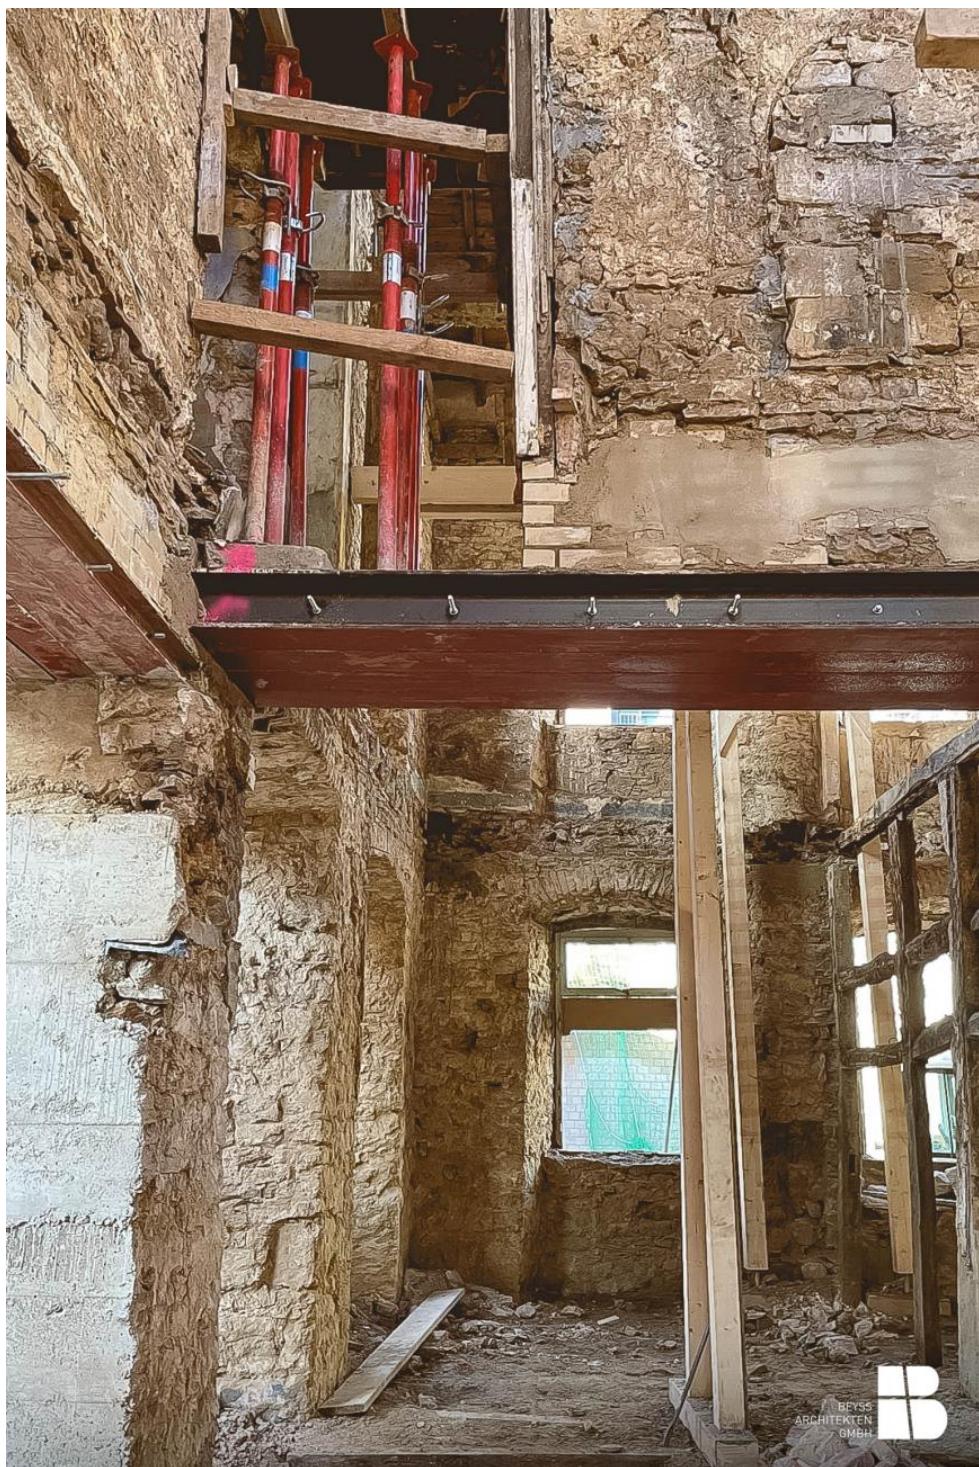
Wanddurchbrüche

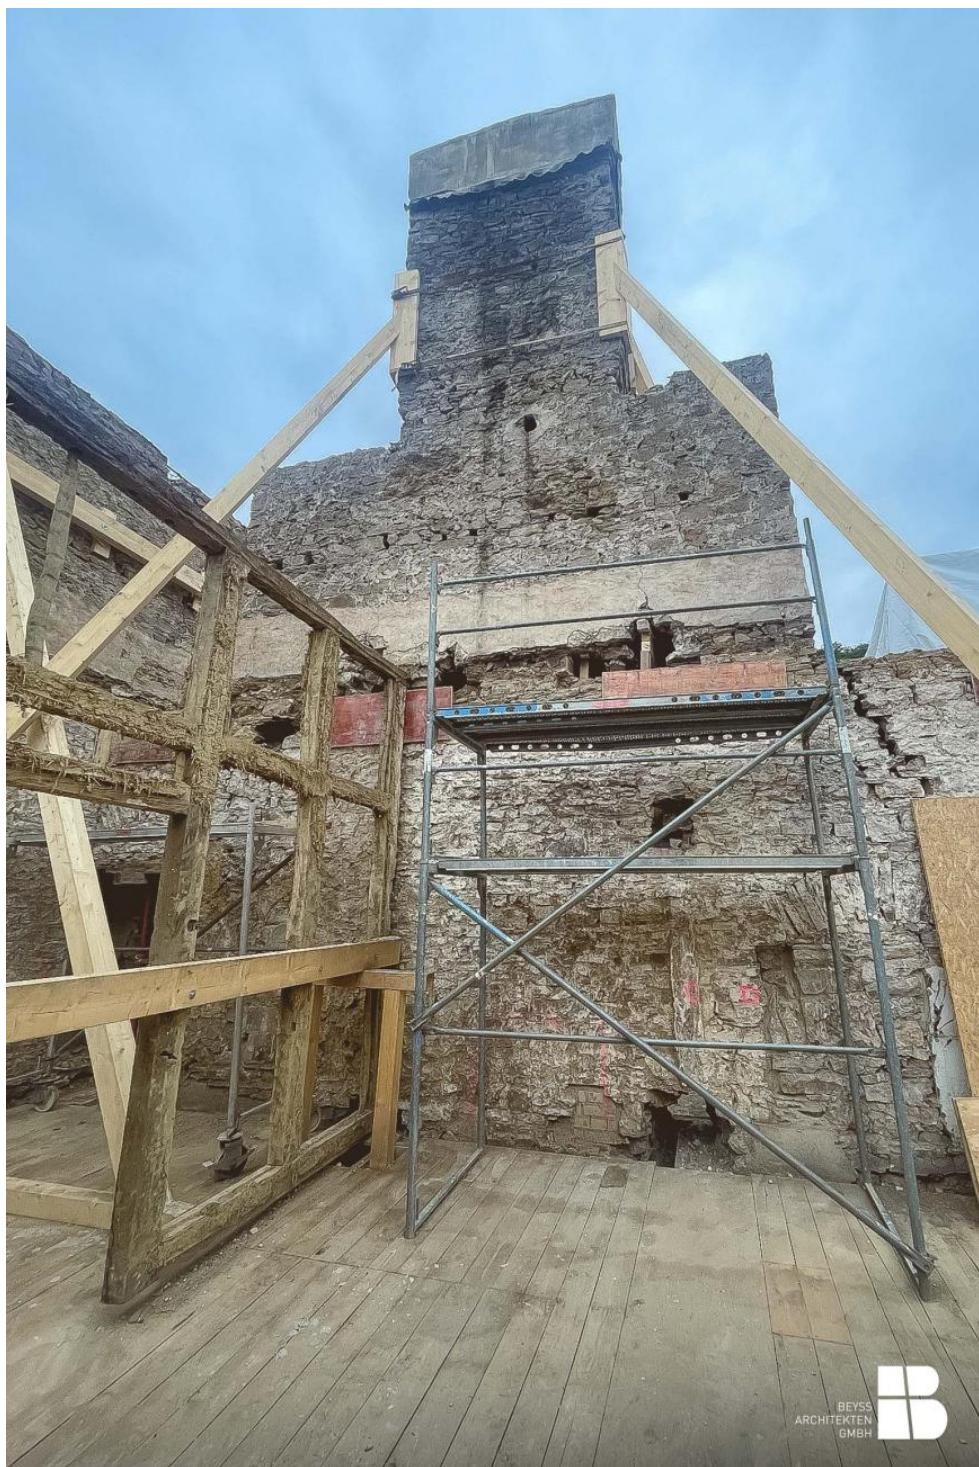
Der abgebaute Dachstuhl

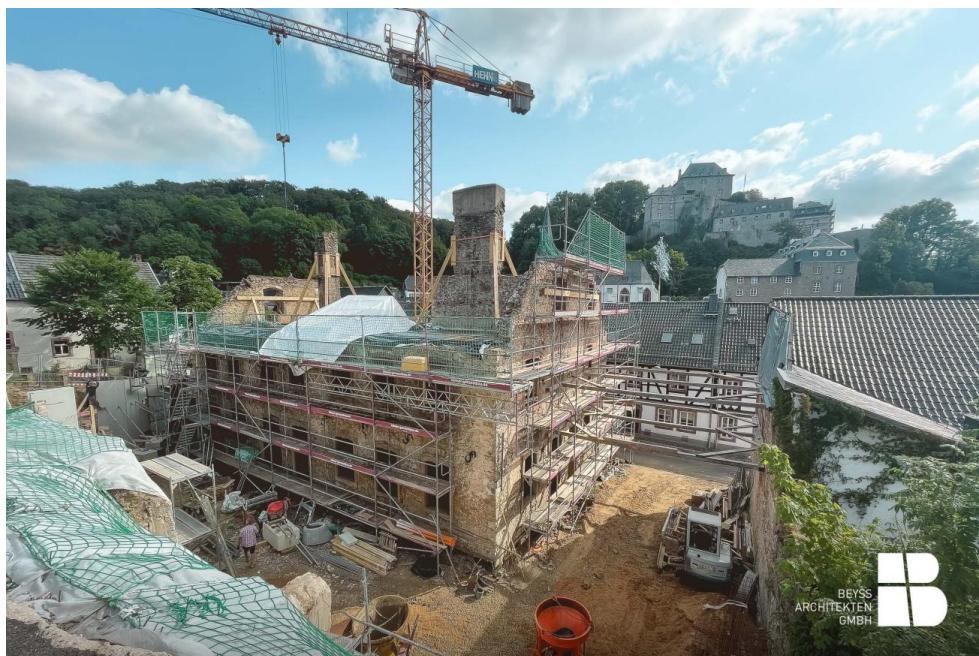
Das Gebäude ohne Dach während der Bauarbeiten im Oktober 2023

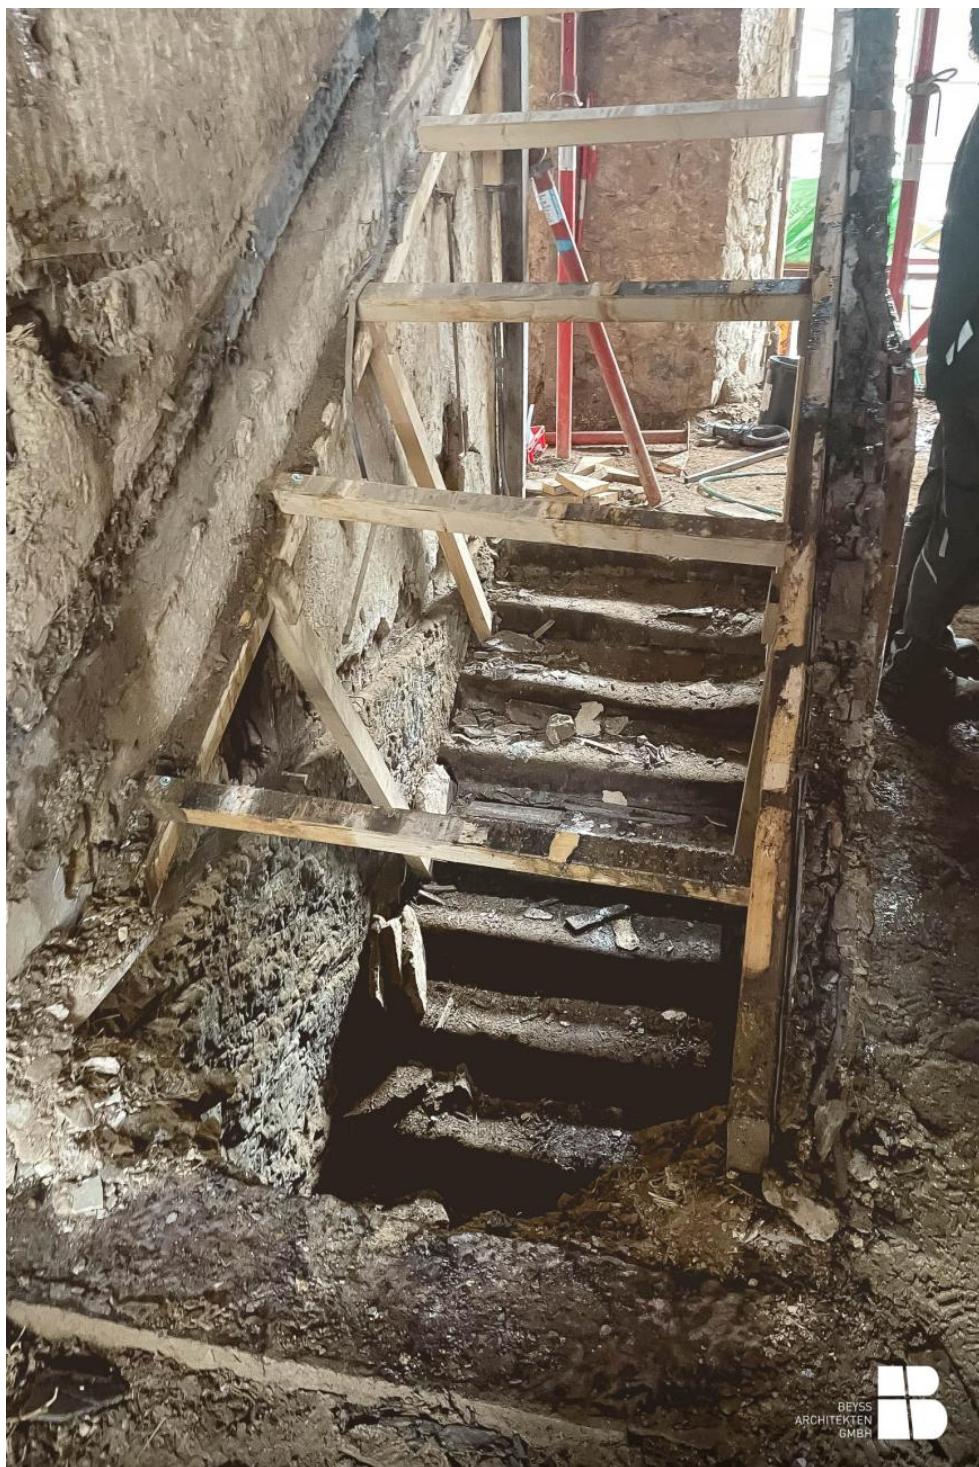
Nach Abtragung der denkmalgeschützten Treppe. Sichtbar ist nur die alte Steintreppe in den Gewölbekeller

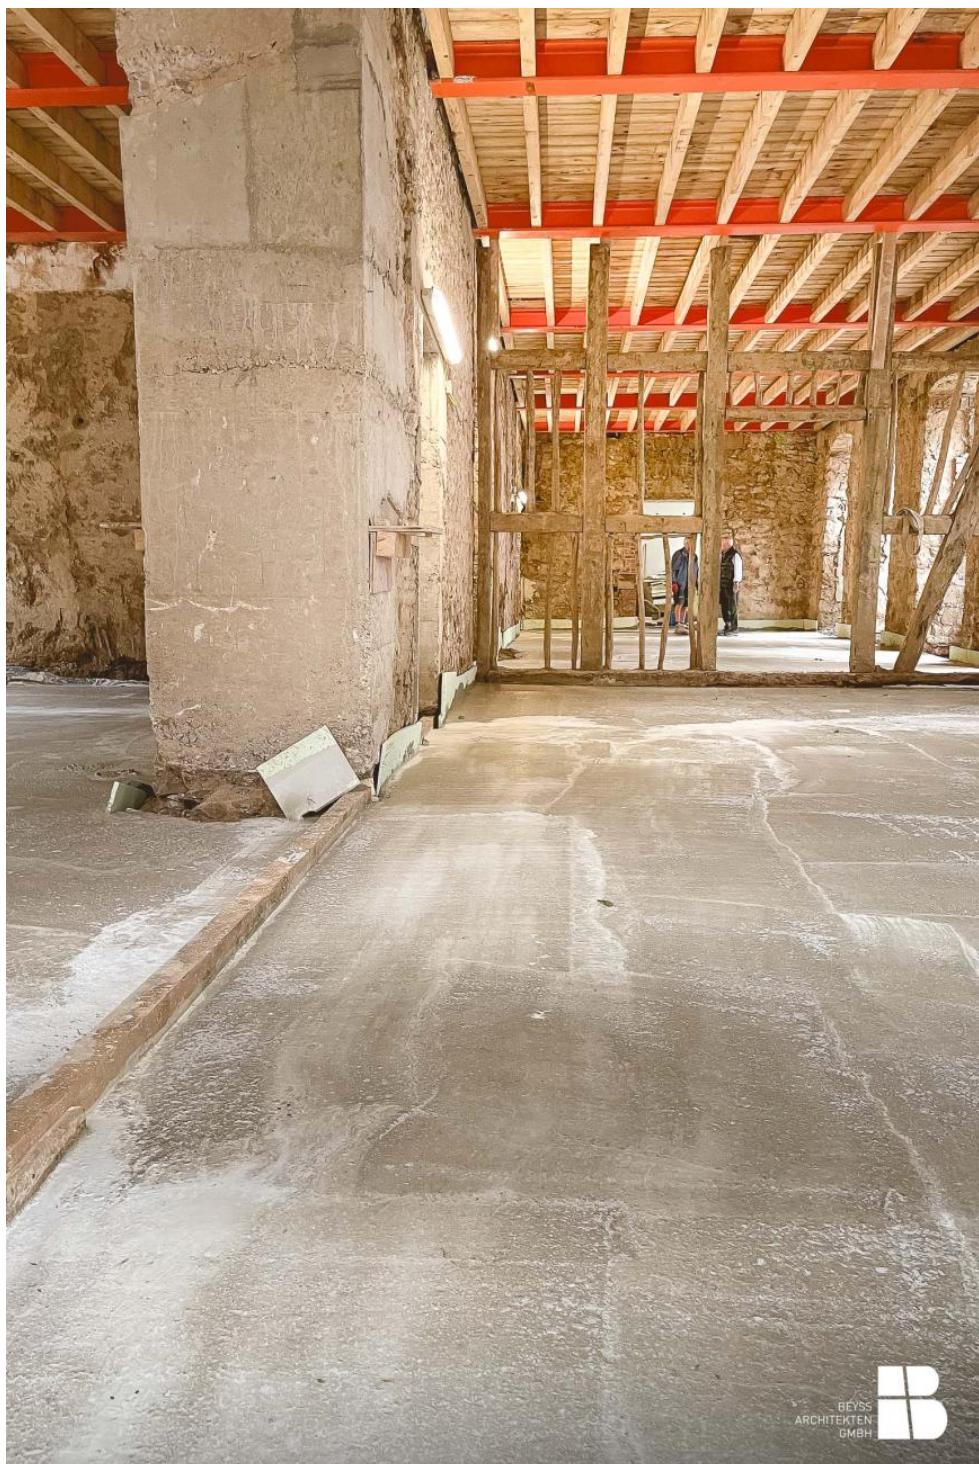
Das Erdgeschoss mit neuem Bodenaufbau und Geschossdecken

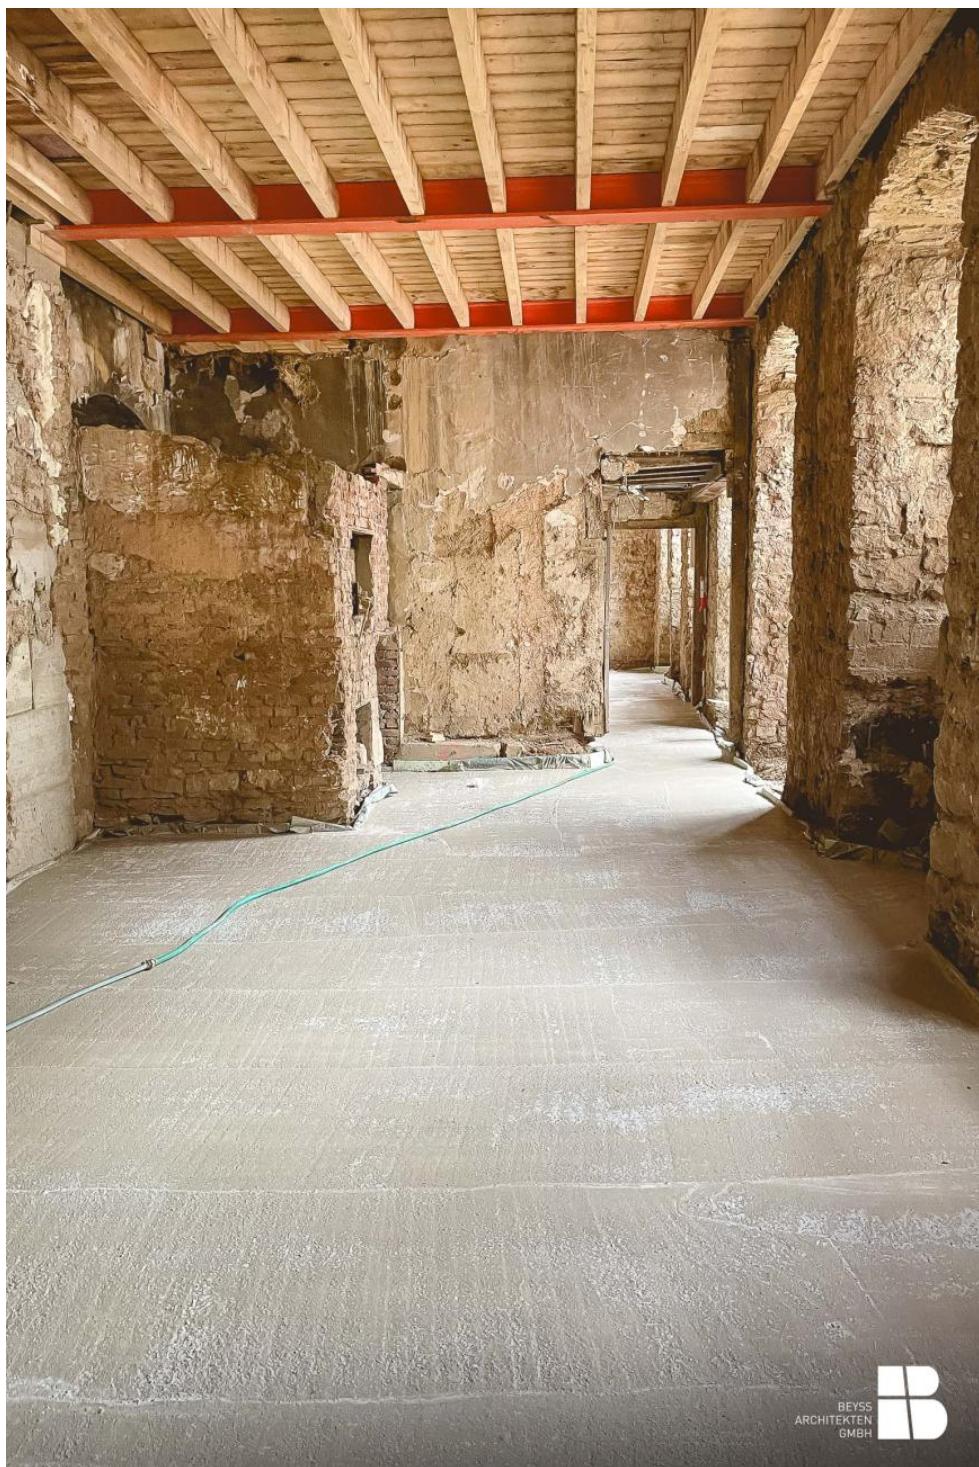
Das Erdgeschoss mit neuem Bodenaufbau und Geschossdecken.
Links zu sehen: der alte Brotofen

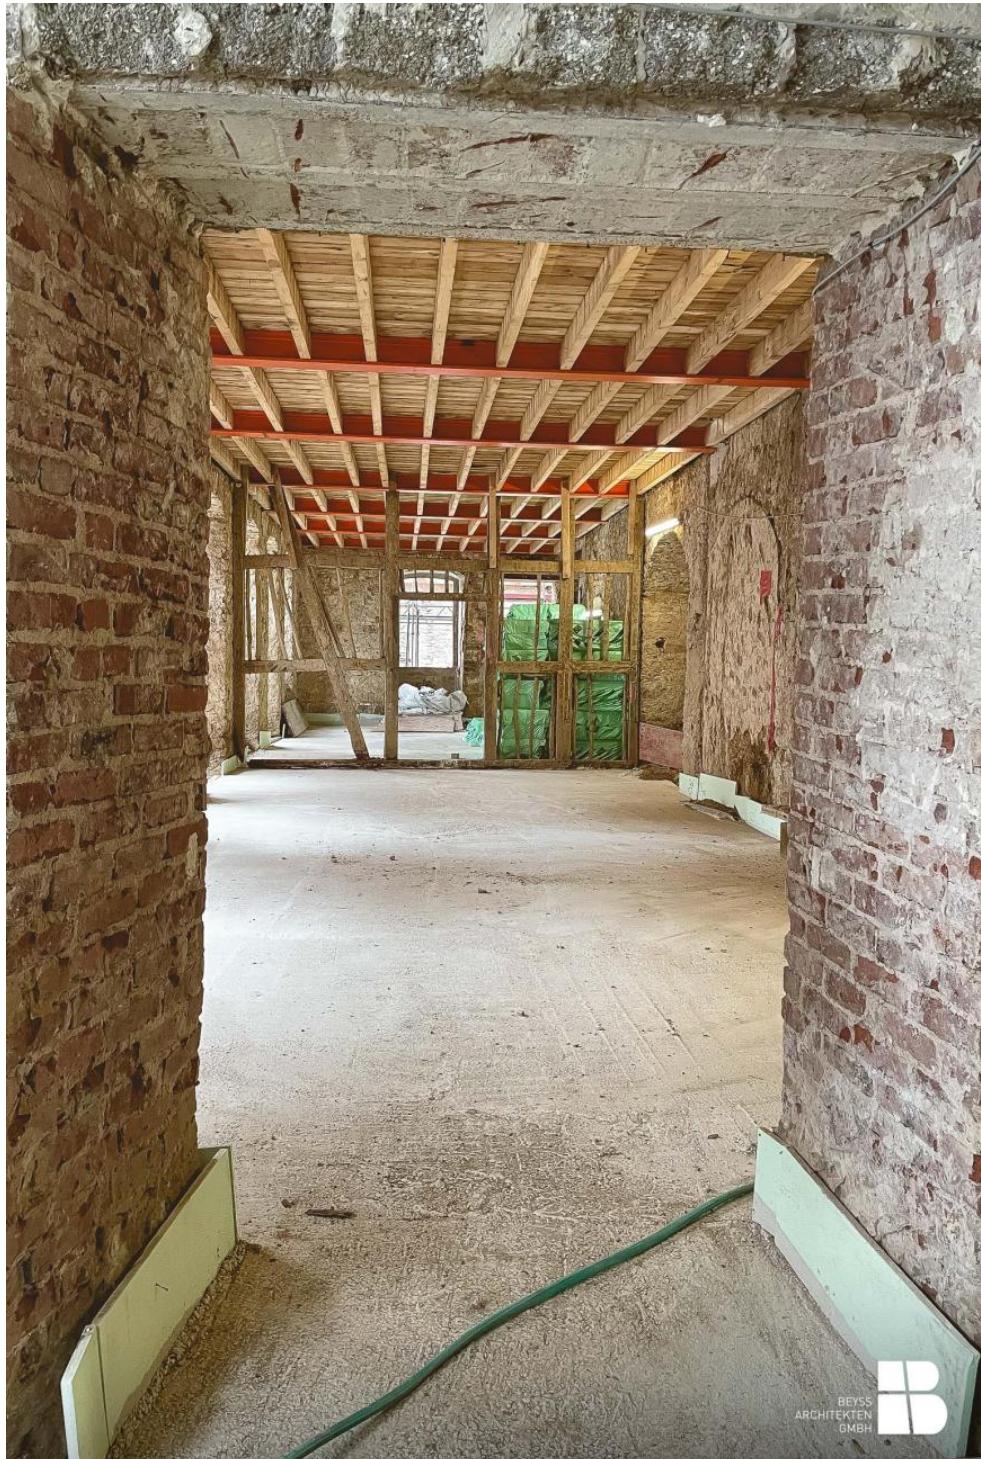
Durchgang im Erdgeschoss mit neuem Bodenaufbau und
Geschossdecken

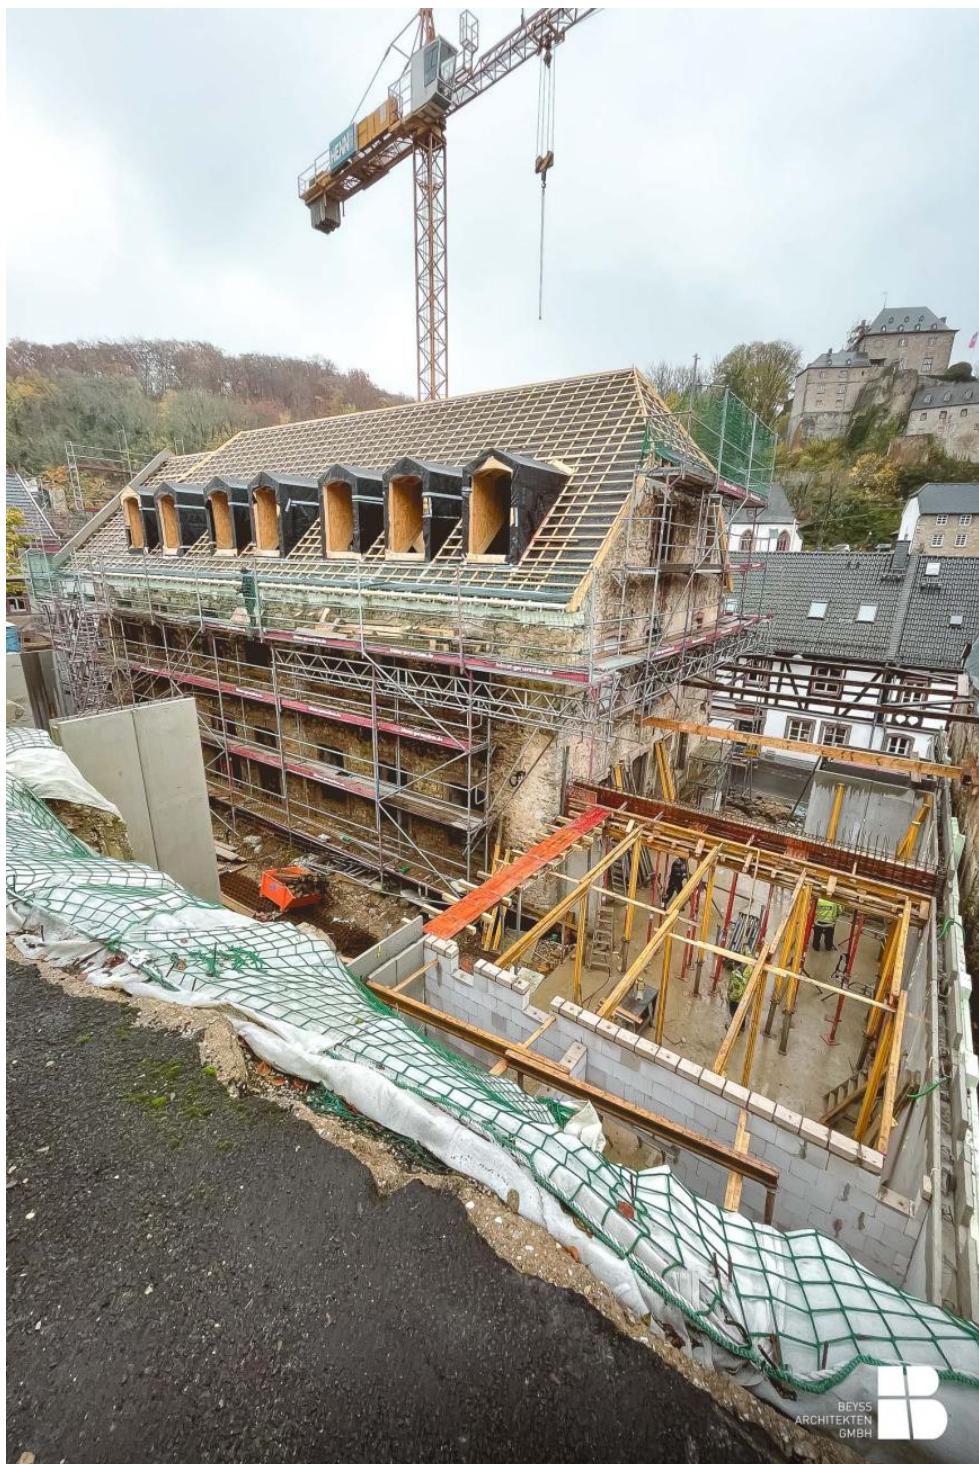
Das Dach wurde neu aufgebaut. Zudem wurde der linke Anbau abgerissen. Die Vorbereitungen zur Errichtung des Neubaus haben begonnen.

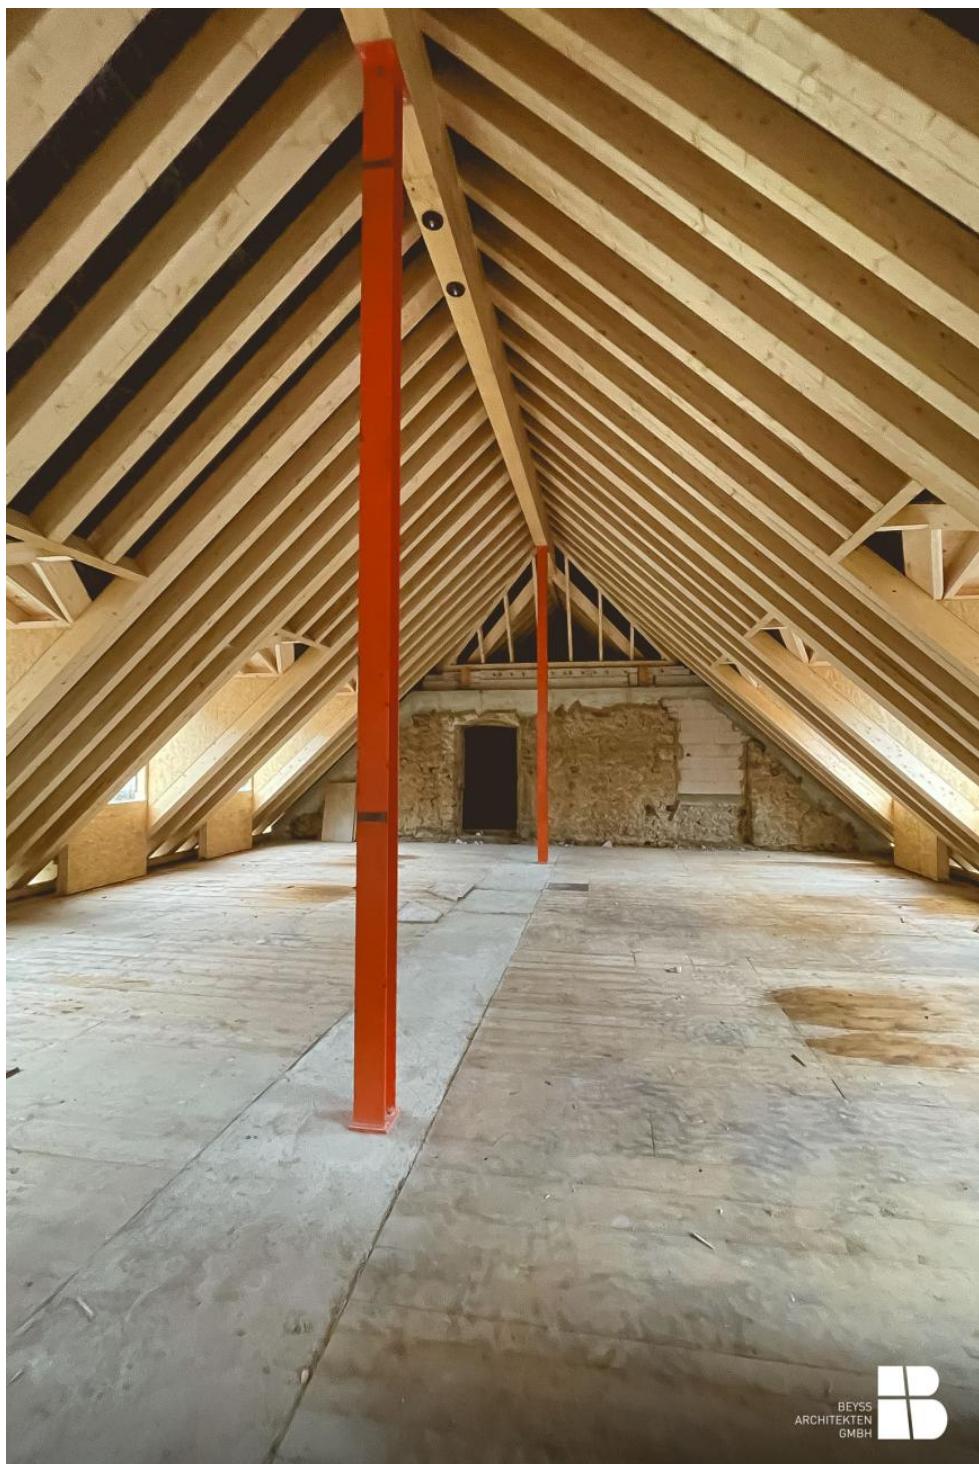
Der neue Dachstuhl des künftigen Rathauses der Gemeinde
Blankenheim
