**Sanierung, Umbau und Erweiterung unter
Denkmalschutz
'Rathaus Blankenheim',
Blankenheim**

Das Projekt

Die Projektdaten

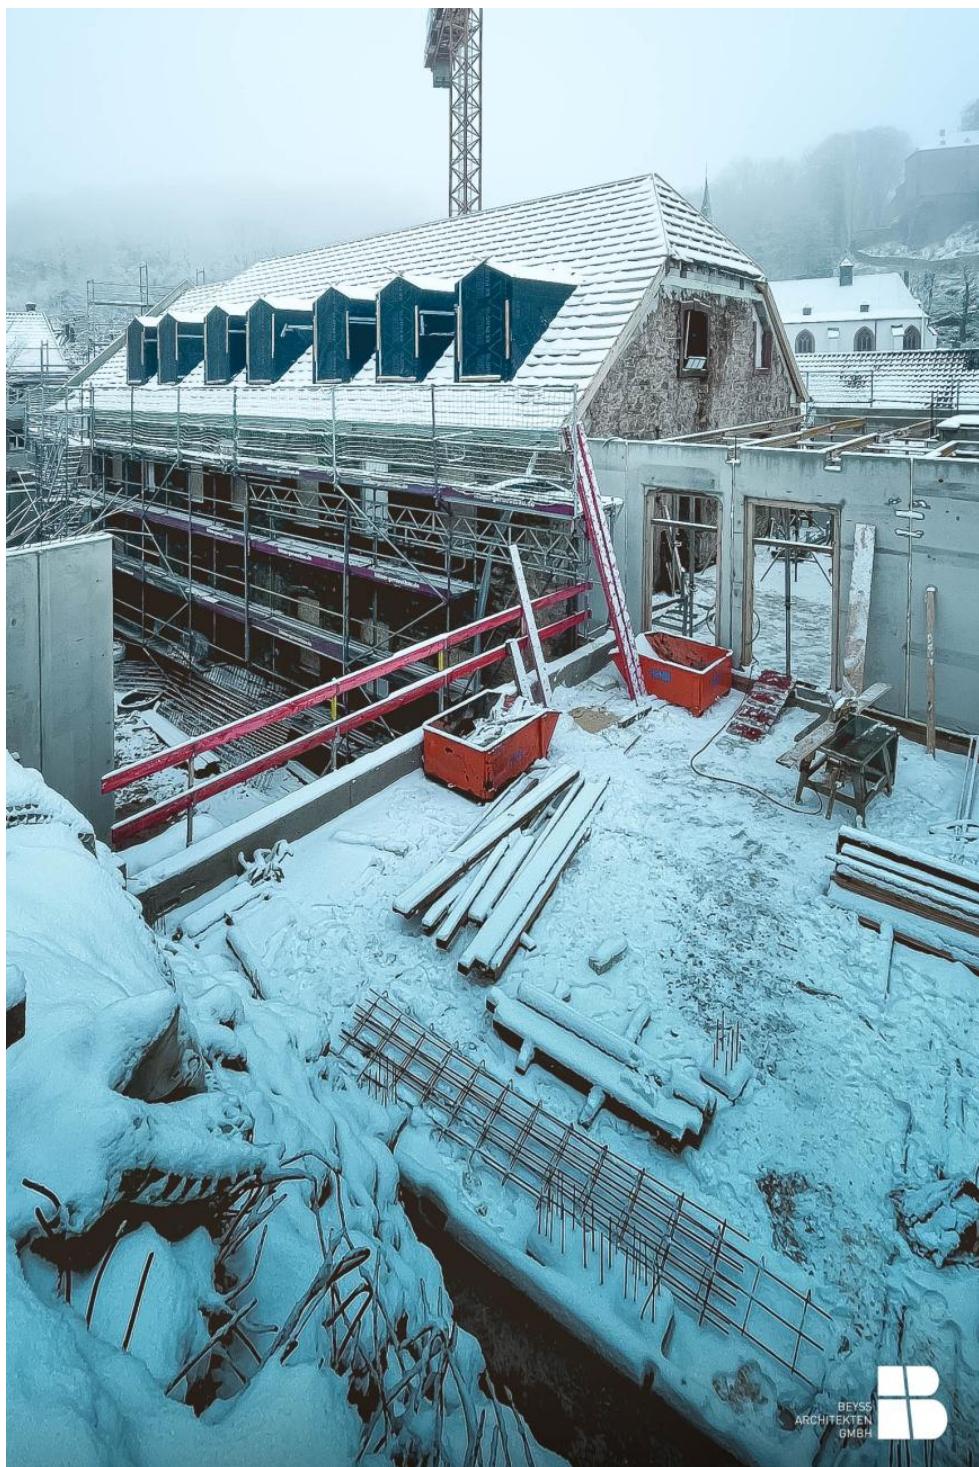
Die Baustelle Ende November 2023. Der Rohbau für die Erweiterungsneubauten links und rechts neben dem Bestandsgebäude stehen.
